管理番号	初年度登録年月	車名/通称名	シャシ型式/車台番号	最大積載量	形状
24061	平成2年1月	極東	KTT100改 KTT1001****	15,500kg	1軸 タンクセミトレーラ

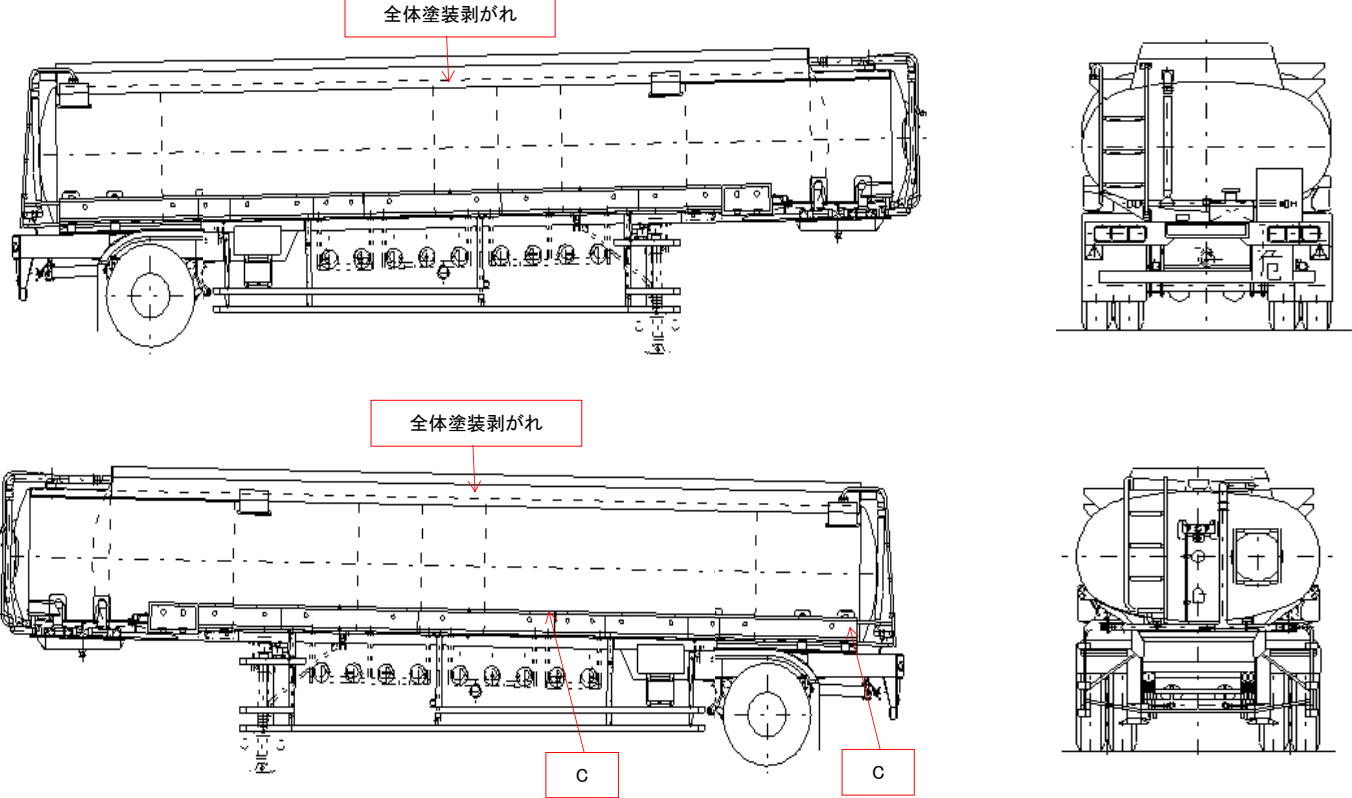
タンク修理歴有、フレーム錆有					
車両在庫地					
西部支店/神戸ポアイセンター 兵庫県神戸市					
社内記入欄					作成者
					R6.7.2 R6 6/28
