| 管理番号 | 初年度登録年月 | 車 名／通称名 | シャシ型式／車台番号 | 最大積載量 | 形 状 |
| 24249 | 平成24年11月 | 日野<br>プロフィア | QKG-FH1ANAA改<br>FH1ANA-1**** | 410kg | コンクリートポンプ ピストン式 |

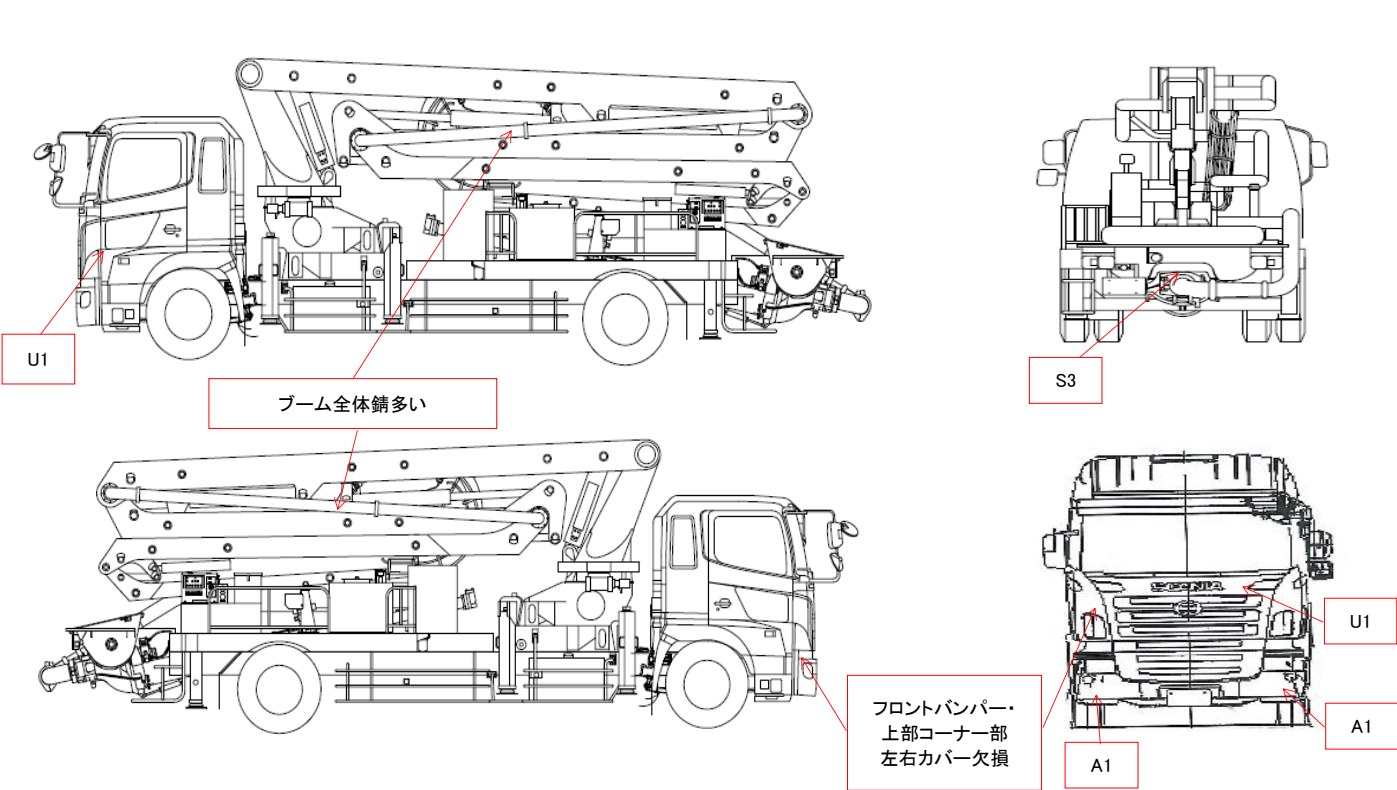
外装特記事項

| *フロントガラス・左右ドアガラスにコンクリート付着 | | | | | | |
| *車輛全体コンクリート付着・錆・傷有 | | | | | | |
| *キャブフロント・左右ドア傷・コンクリート付着 | | | | | | |
