| 管理番号 | 初年度登録年月 | 車 名／通称名 | シャシ型式／車台番号 | 最大積載量 | 形 状 |
| 25006 | 平成31年3月 | UDトラックス<br>クオン | 2PG-CW5AL<br>JNCMB02D7KU04**** | 9,380kg | 大型 ミキサー |

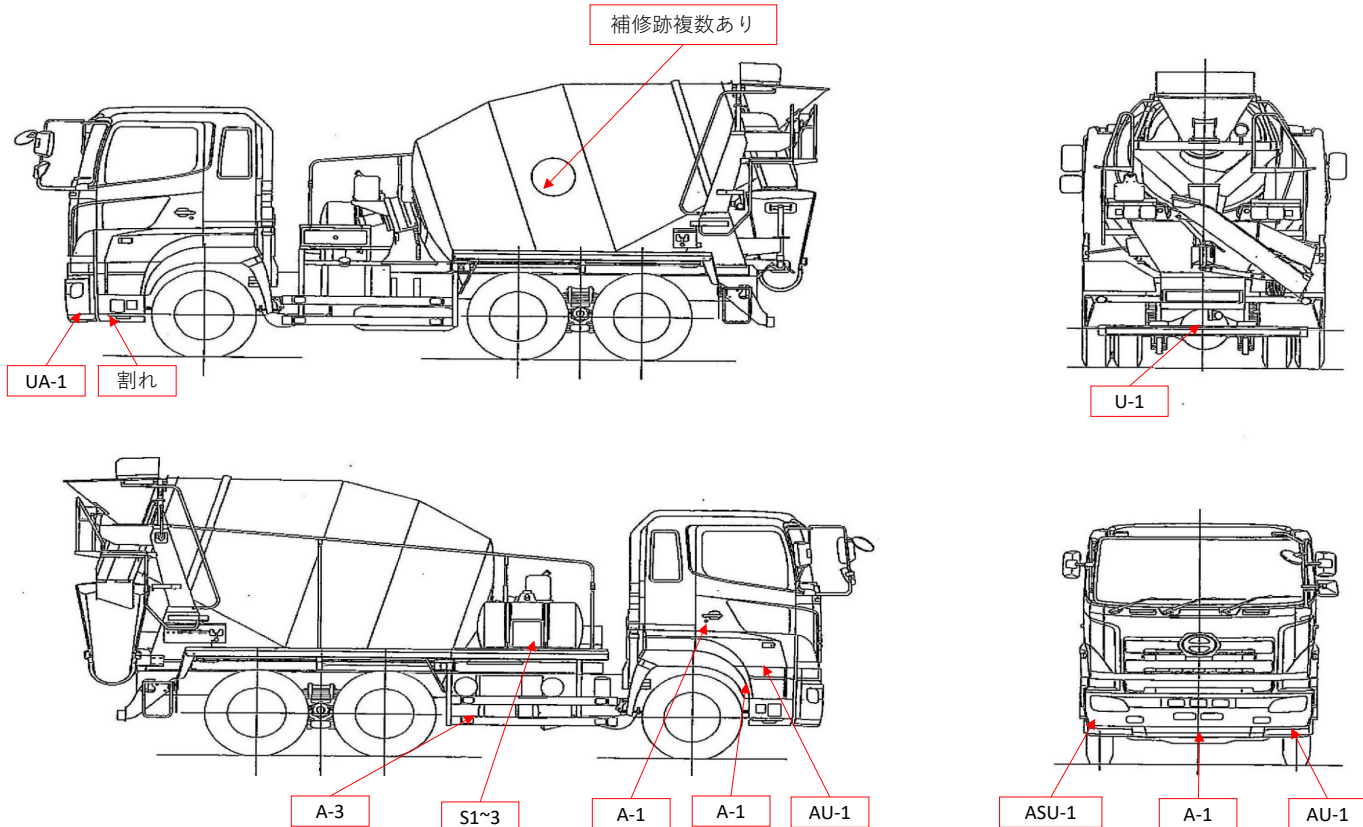
| フロントバンパー飛石点キズ有<br>経年・使用による錆、キズ有 | | | | | | | |
