| 管理番号 | 初年度登録年月 | 車 名／通称名 | シャシ型式／車台番号 | 最大積載量 | 形 状 |
| 25023 | 平成28年5月 | いすゞ<br>エルフ | TPG-NMR85AN<br>NMR85-703**** | 2,000kg | 塵芥車 |

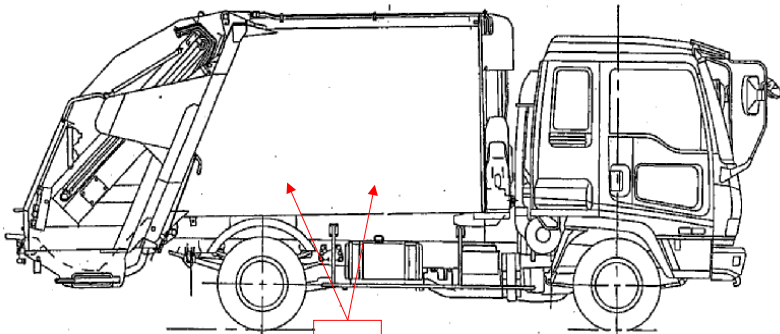
AS-1

| 投入口周辺にサビ多数<br>フロントガラス飛石点キズ3箇所 | | | | | | |

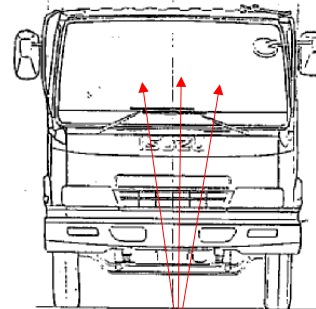
| フロントガラス状態 | <input type="checkbox"/> 良好 <input checked="" type="checkbox"/> 飛石 <input type="checkbox"/> 要交換 |
| Ｌ ガラス詳細 | <input checked="" type="checkbox"/> 点キズ <input type="checkbox"/> ビビ <input type="checkbox"/> リペア可 |

飛石点キズ
