| 管理番号 | 初年度登録年月 | 車 名／通称名 | シャシ型式／車台番号 | 最大積載量 | 形 状 |
| 23244 | 令和5年12月 | 三菱<br>ファイター | 2KG-FK72F<br>FK72F-61**** | 3,400kg | フックロール |

外装状態

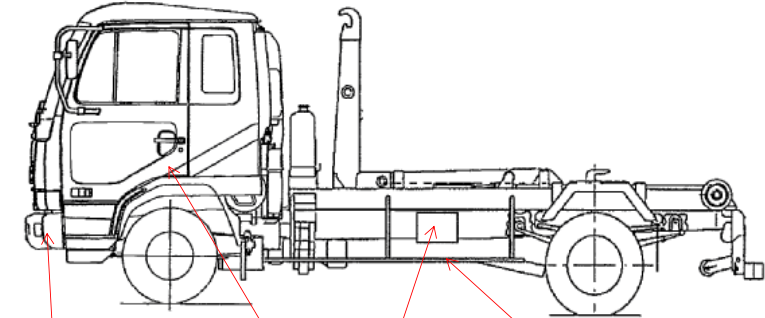
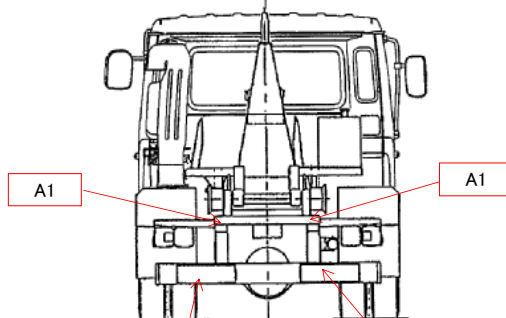
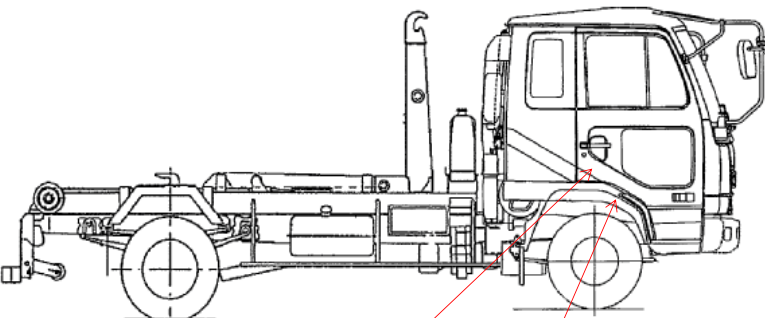
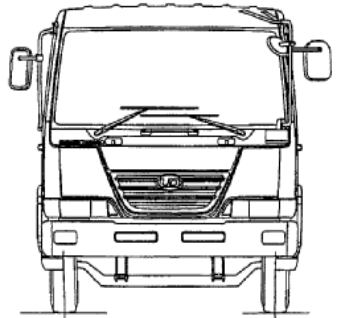
シャシ周り錆少し有り  
左サイドバンパー曲がりおよび燃料タンク凹みあり  
使用による擦り傷有り
