株式会社 エフ・イ・オート

| 管理番号 | 初年度登録年月 | 車 名／通称名 | シャシ型式／車台番号 | 最大積載量 | 形 状 |
| 25061 | 平成27年6月 | 日野<br>デュトロ | TKG-XZU600X<br>XZU600-000**** | 2,000kg | 塵芥車 |

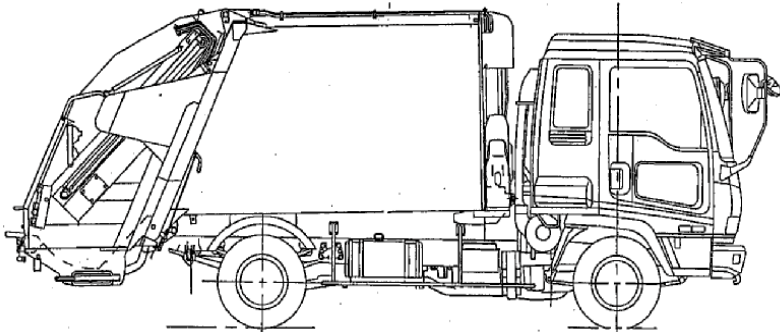
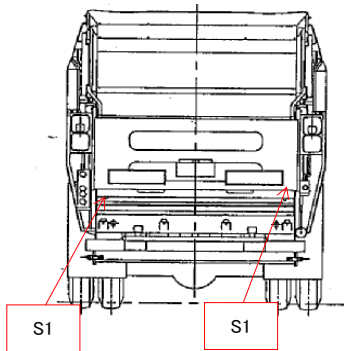
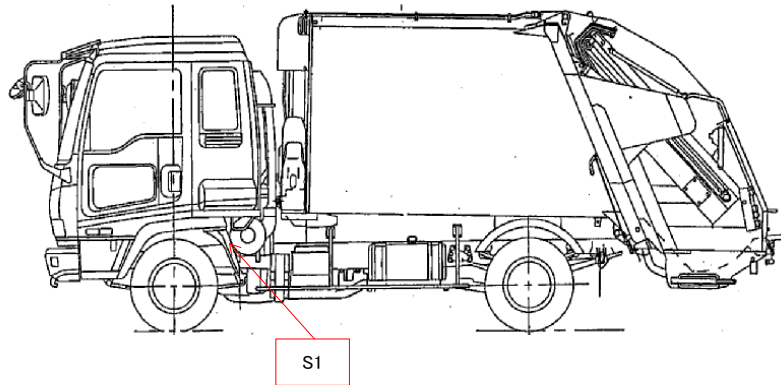
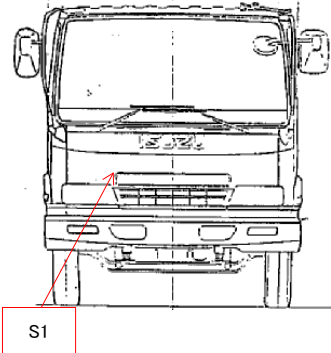
| 経年・使用による錆キズ有 | | | | | | | |
