管理番号	初年度登録年月	車名/通称名	シャシ型式/車台番号	最大積載量	形状
25088	平成21年2月	東急 -	TF36H2C3改 TF36H2C3-8****	29,200kg	3軸 平床セミトレーラ

外装状態

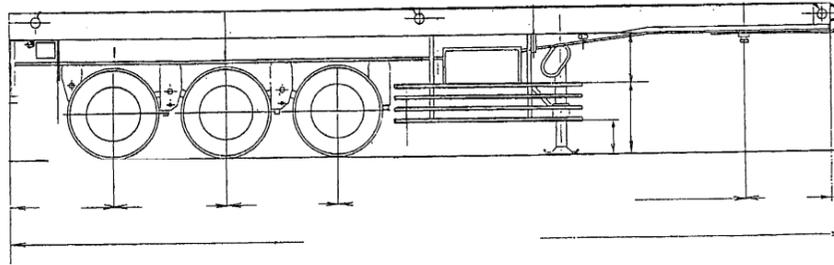
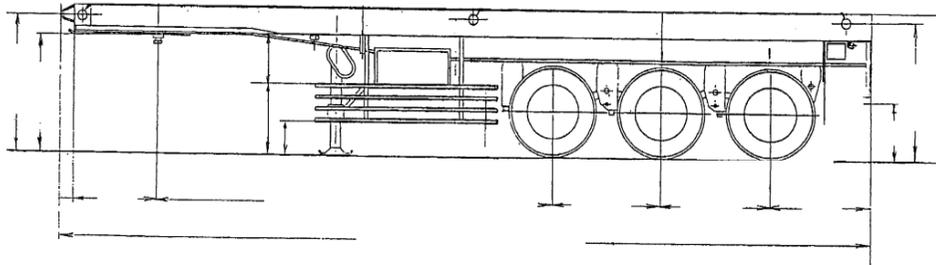
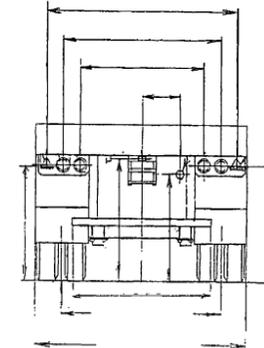
外装特記事項	
全体的に、錆・擦り傷有	
車両在庫地	東部支店 / 厚木車両センター 神奈川県厚木市
社内記入欄	作成者
R7.8.18	R7.8.1 R7.7.31
