| 管理番号 | 初年度登録年月 | 車 名／通称名 | シャシ型式／車台番号 | 最大積載量 | 形 状 |
| 25115 | 令和1年10月 | いすゞ<br>エルフ | 2RG-NPR88N<br>NPR88-700**** | 4,000kg | 散水車 |

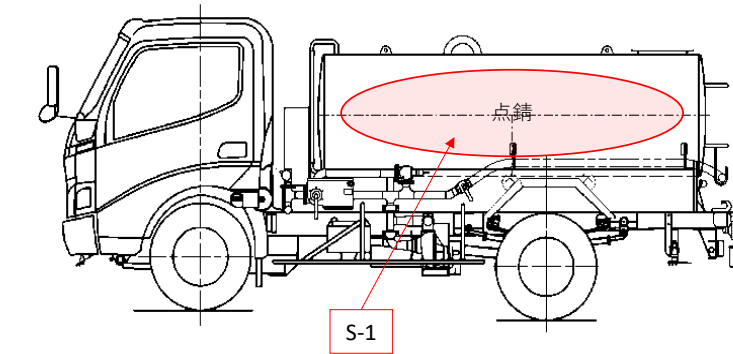
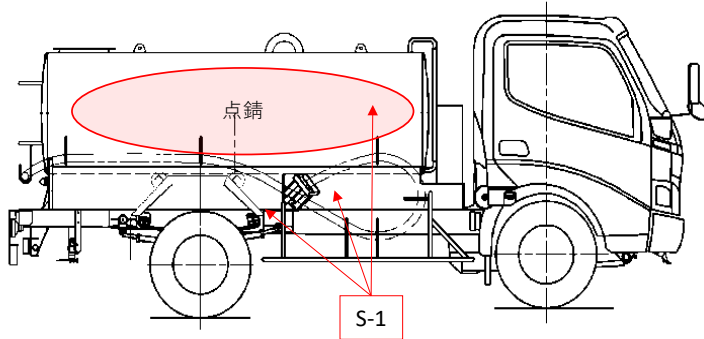
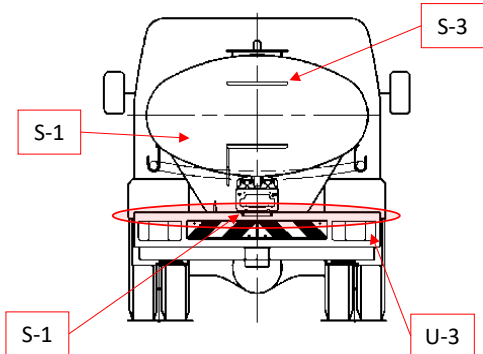
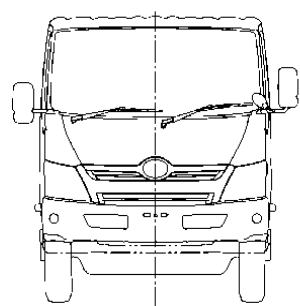
| 外 装 | |
|---|---|
| シャーシ 錆 | <input checked="" type="checkbox"/> 有 <input type="checkbox"/> 無 |

| 使用経年による錆傷有 | | | | | | |
