| 管理番号 | 初年度登録年月 | 車 名／通称名 | シャシ型式／車台番号 | 最大積載量 | 形 状 |
| 25105 | 平成28年3月 | いすゞ<br>フォワード | SPG-FSR90S2<br>FSR90-700**** | 4,450kg | 塵芥車 |

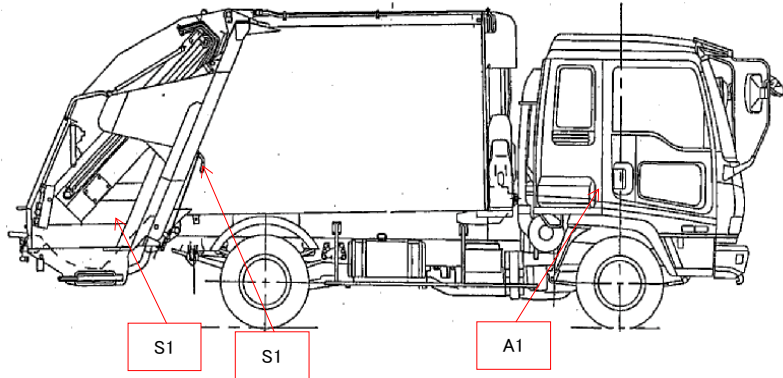
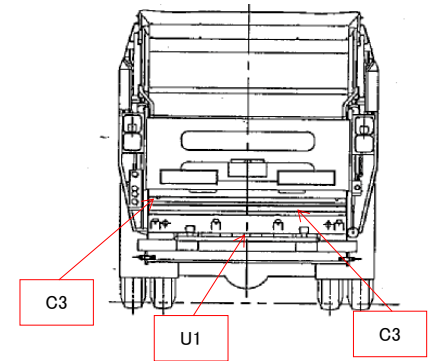
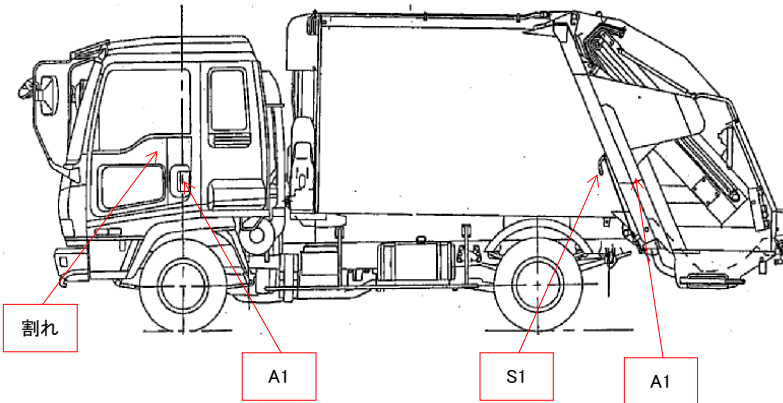
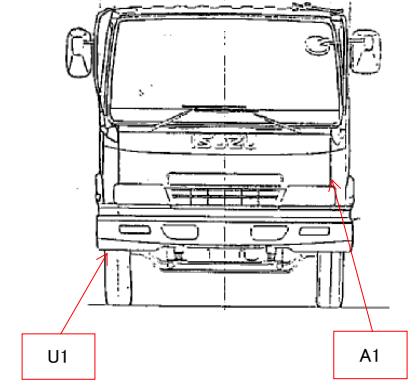
| 外 装 | |
|---|---|
| フロントガラス状態 | <input type="checkbox"/> 良好 <input checked="" type="checkbox"/> 飛石 <input type="checkbox"/> 要交換 |
| Ｌ ガラス詳細 | <input type="checkbox"/> 点キス <input checked="" type="checkbox"/> ビ <input type="checkbox"/> リペア可 |
| シャーシ 錆 | <input checked="" type="checkbox"/> 有 <input type="checkbox"/> 無 |

| Rフェンダ左右ステンレス | | | | | | |
