| 管理番号 | 初年度登録年月 | 車 名／通称名 | シャシ型式／車台番号 | 最大積載量 | 形 状 |
| 25239 | 平成25年4月 | いすゞ<br>フォワード | TKG-FRR90S2<br>FRR90-704**** | 1,750kg | 塵芥車 |

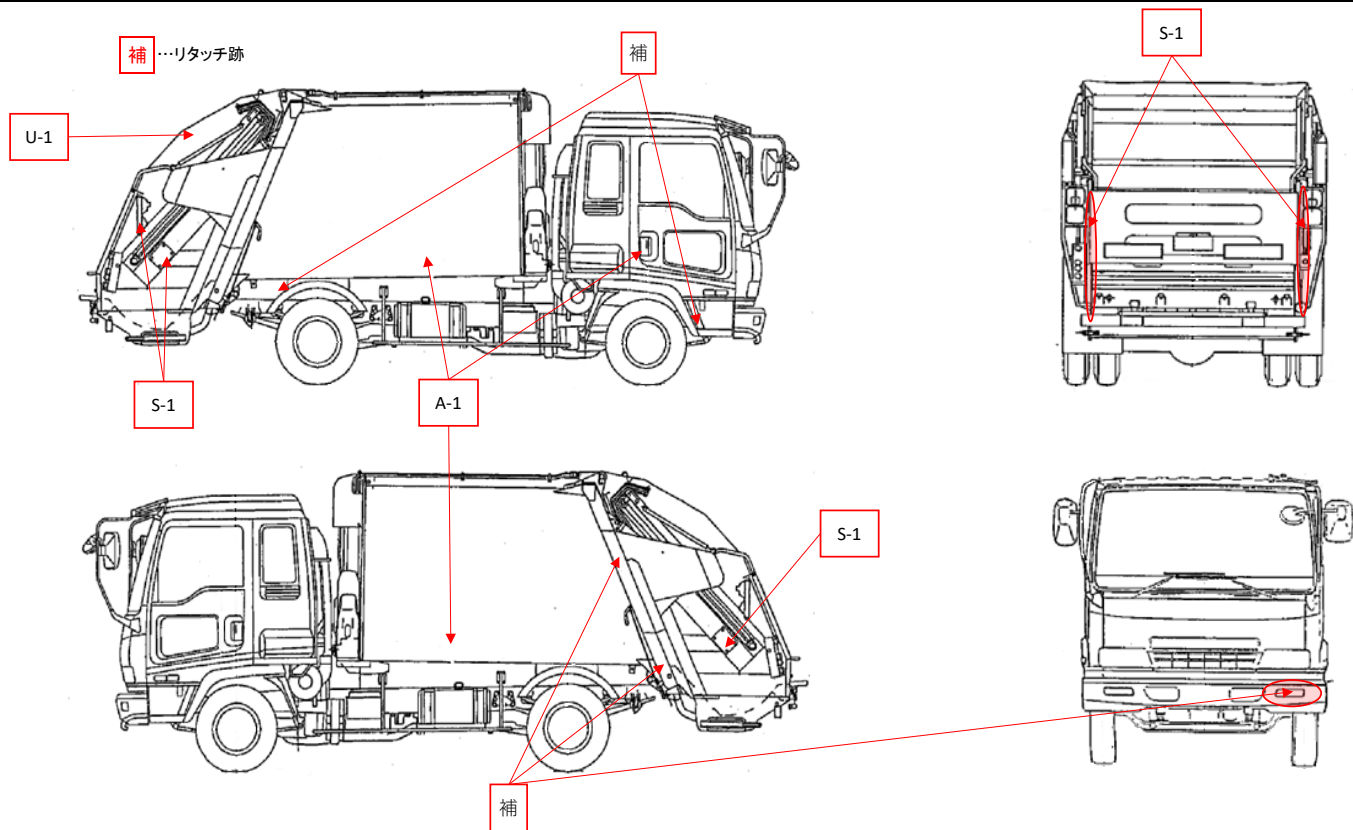
| 看板跡有 | | | | | | |
| リタッチ跡多数 | | | | | | |
| キャビンクリア剥げ箇所多数 | | | | | | |
