| 管理番号 | 初年度登録年月 | 車 名／通称名 | シャシ型式／車台番号 | 最大積載量 | 形 状 |
| 25209 | 平成29年3月 | いすゞ<br>フォワード | TKG-FRR90S2<br>FRR90-710**** | 1,900kg | 塵芥車 |

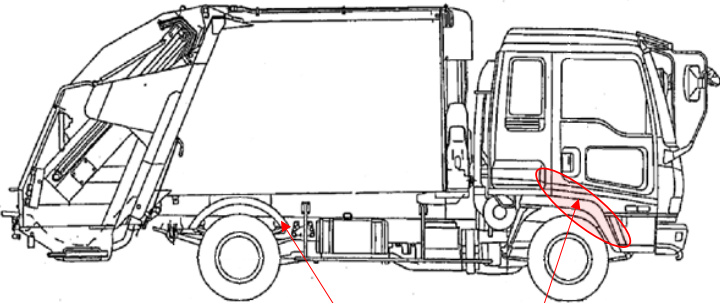
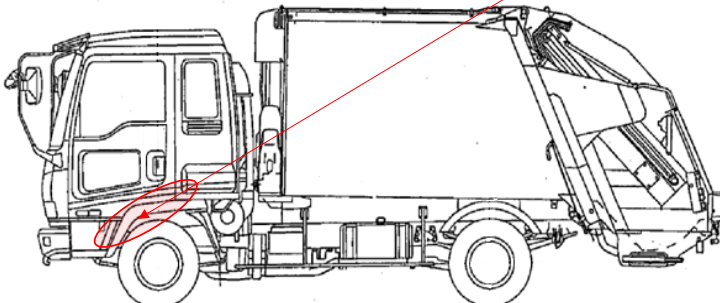
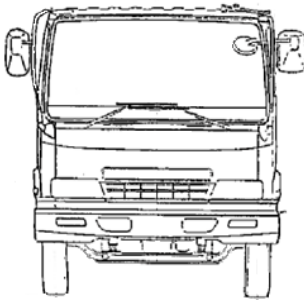
| フロントガラス状態 | <input type="checkbox"/> 良好 <input checked="" type="checkbox"/> 飛石 <input type="checkbox"/> 要交換 |
| ↳ ガラス詳細 | <input checked="" type="checkbox"/> 点キズ <input type="checkbox"/> ヒビ <input type="checkbox"/> リペア可 |
| シャーシ 錆 | <input checked="" type="checkbox"/> 有 <input type="checkbox"/> 無 |

| 破損・欠品箇所 | 助手席灰皿破損 |

| 経年使用による錆、傷有<br>看板跡有 | |
