株式会社 エフ・イ・オート

管理番号	初年度登録年月	車名／通称名	シャシ型式／車台番号	最大積載量	形状
25250	令和2年3月	日野 デュトロ	2RG-XZC605M XZC605-002****	2,000kg	バン

外装状態

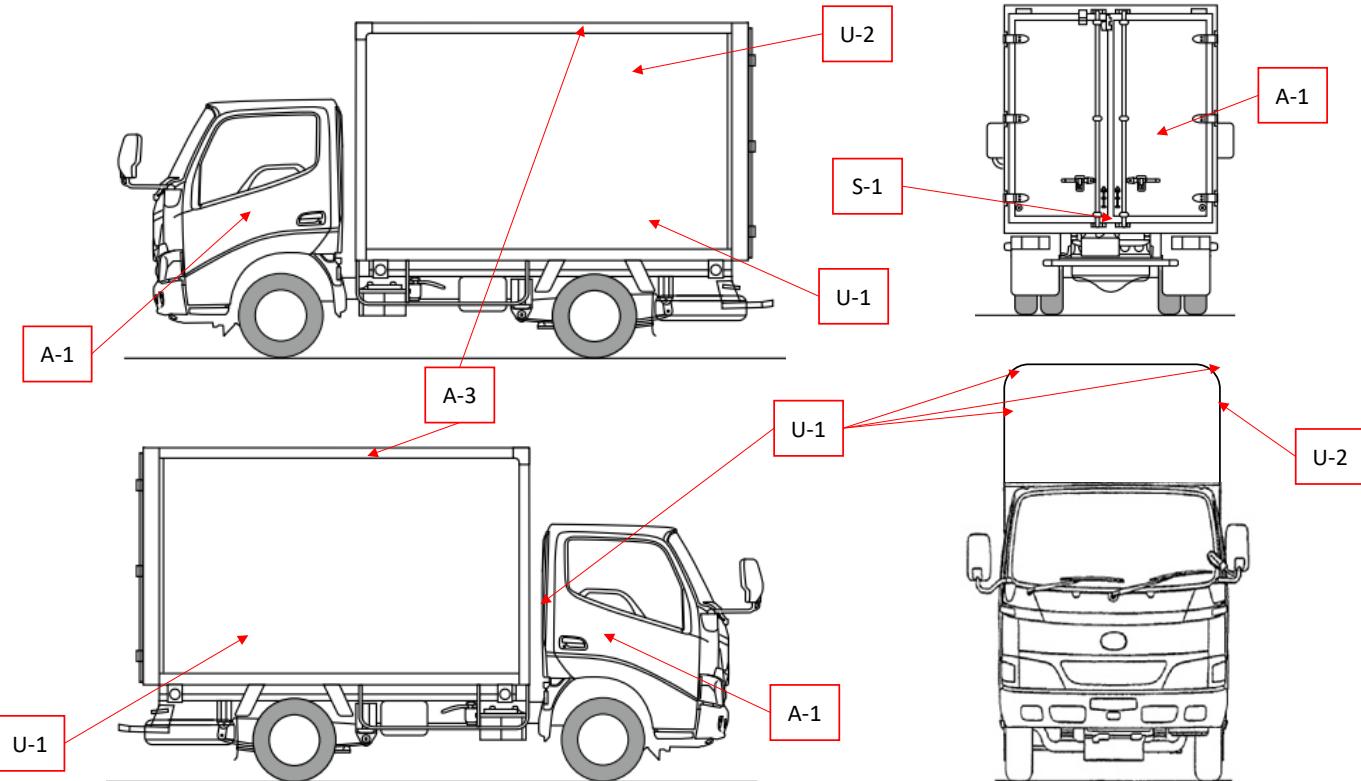
外装
フロントガラス状態
<input type="checkbox"/> 良好 <input checked="" type="checkbox"/> 飛石 <input type="checkbox"/> 要交換
ガラス詳細
<input checked="" type="checkbox"/> 点キズ <input type="checkbox"/> ビビ <input type="checkbox"/> リヘア可
キャブ修復歴
<input type="checkbox"/> 有 <input checked="" type="checkbox"/> 無
シャーシ修復歴
<input type="checkbox"/> 有 <input checked="" type="checkbox"/> 無
シャーシ鋸
<input checked="" type="checkbox"/> 有 <input type="checkbox"/> 無
破損
<input type="checkbox"/> 有 <input checked="" type="checkbox"/> 無
欠品
<input type="checkbox"/> 有 <input checked="" type="checkbox"/> 無
破損・欠品箇所
リア左レンズヒビ
その他
