| 管理番号 | 初年度登録年月 | 車 名／通称名 | シャシ型式／車台番号 | 最大積載量 | 形 状 |
| 25256 | 平成29年5月 | いすゞ<br>エルフ | TPG-NMR85AN<br>NMR85-703**** | 2,000kg | 塵芥車 |

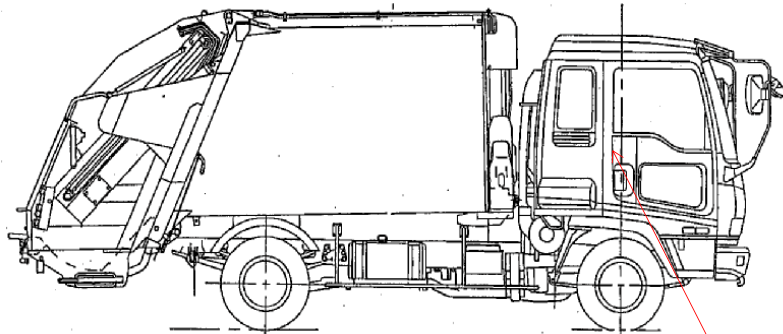
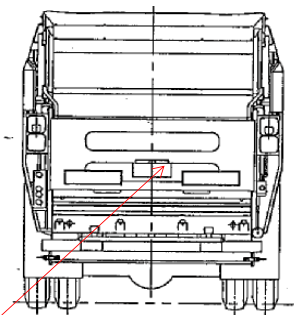
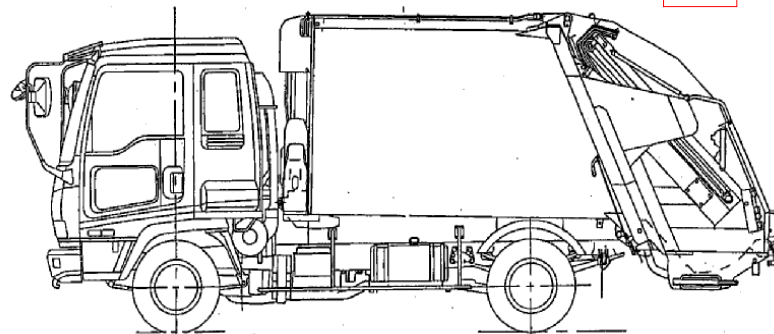
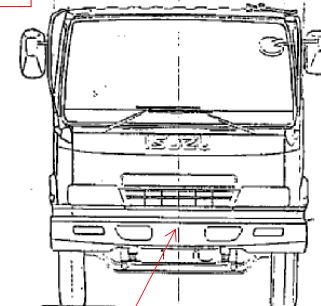
Fバンパー擦り傷、運転席ドア擦り傷数箇所
