株式会社 エフ・イ・オート

管理番号	初年度登録年月	車名／通称名	シャシ型式／車台番号	最大積載量	形状
25286	平成27年6月	日野 デュトロ	TKG-XZU710M XZU710-001****	2,950kg	バン

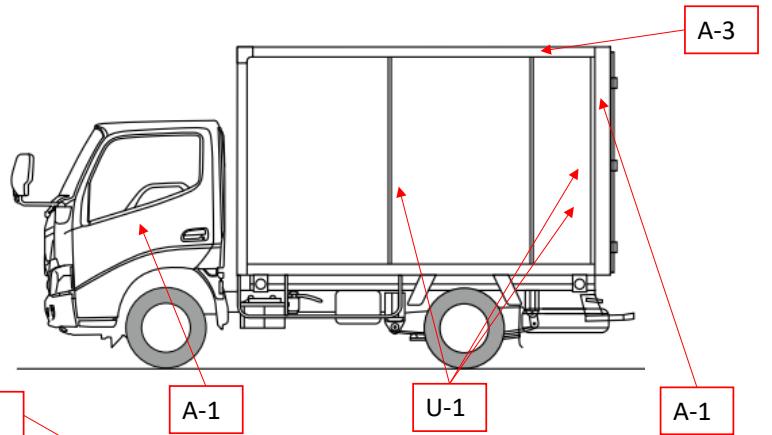
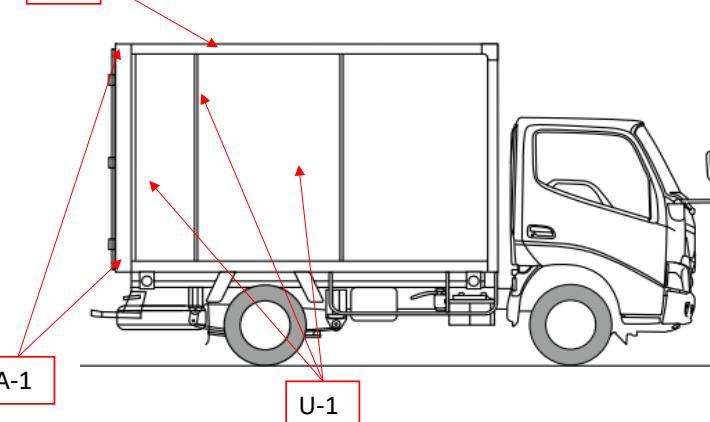
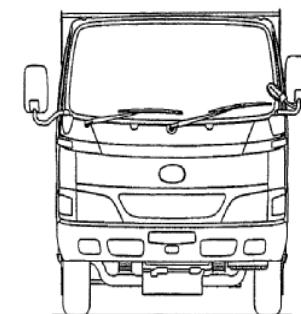
外装状態

フロントガラス状態	<input type="checkbox"/> 良好	<input checked="" type="checkbox"/> 飛石	<input type="checkbox"/> 要交換
ガラス詳細	<input checked="" type="checkbox"/> 点キズ	<input type="checkbox"/> ピン	<input type="checkbox"/> リペア可
キャブ修復歴	<input type="checkbox"/> 有	<input checked="" type="checkbox"/> 無	
シャーシ修復歴	<input type="checkbox"/> 有	<input checked="" type="checkbox"/> 無	
シャーシ 錆	<input type="checkbox"/> 有	<input checked="" type="checkbox"/> 無	
破損	<input type="checkbox"/> 有	<input checked="" type="checkbox"/> 無	
欠品	<input type="checkbox"/> 有	<input checked="" type="checkbox"/> 無	
破損・欠品箇所			
その他

摩耗測定(mm)					外装特記事項	
	(左)	前	(右)	タイヤサイズ	経年使用による小傷有		
FF		7.5	6.8		205/85R16		
FR						車両在庫地	
RF	4.9	6.1	4.7	4.9	205/85R16	西部支店 / ポーアイセンター	
RR						兵庫県神戸市中央区	
	スペアタイヤ		10.8	S	205/85R16	社内記入欄	
	ホイール	<input checked="" type="checkbox"/> 鉄	<input type="checkbox"/> アルミホイール				作成者
	タイヤパターン	<input type="checkbox"/> 縦溝	<input checked="" type="checkbox"/> MIX	<input type="checkbox"/> スタッドレス		R8.1.15	R8.1.14
	タイヤ状態	<input checked="" type="checkbox"/> 正常	<input type="checkbox"/> 損傷	<input type="checkbox"/> 亀裂	<input type="checkbox"/> 異常摩耗

ペダル数	<input type="checkbox"/> 2 <input checked="" type="checkbox"/> 3	ジョルダー	0本										
ブレーキ	<input type="checkbox"/> AOH <input checked="" type="checkbox"/> VAC	上物鍵	3本										
補助ブレーキ(リターダ)	<input checked="" type="checkbox"/> 有 <input type="checkbox"/> 無	その他	ラッシングビーム2本、ラジコン(無線1個、有線1個)										
駆動	4×2	上物損傷・錆等記入	ボディ内板に穴有										
サスペンション	F) リーフ R) リーフ												
バッテリー	<input type="checkbox"/> 12V <input checked="" type="checkbox"/> 24V												
装備情報		車両点検	【点検結果】○=良好 △=継続的な点検が必要 ×=要修理・交換 ⇒状態記入【対応】現状、部品交換、修理などを記入										
キャビン形状	ワイド	エンジン・オイル	点検結果	対応	クラッチ	点検結果	対応	マフラー	点検結果	対応	電装(外装)	点検結果	対応
ベッド	<input type="checkbox"/> 有 <input checked="" type="checkbox"/> 無	液量	○		滑り	○		排気漏れ	○		ヘッドライト	○	
ABS	<input checked="" type="checkbox"/> 有 <input type="checkbox"/> 無	漏れ	○		切れ不良	○		白煙・黒煙	○		ブレーキランプ	○	
タコグラフ(有無、年式)	<input checked="" type="checkbox"/> 有 <input type="checkbox"/> 無	年 月	水混入	○	切れ位置	○		錆・腐食	△		ウインカー	○
