管理番号	初年度登録年月	車名/通称名	シャシ型式/車台番号	最大積載量	形状
25253	平成26年5月	いすゞ フォワード	TKG-FRR90T2 FRR90-706****	3,700kg	平ボディ(アルミブロック)

外装状態

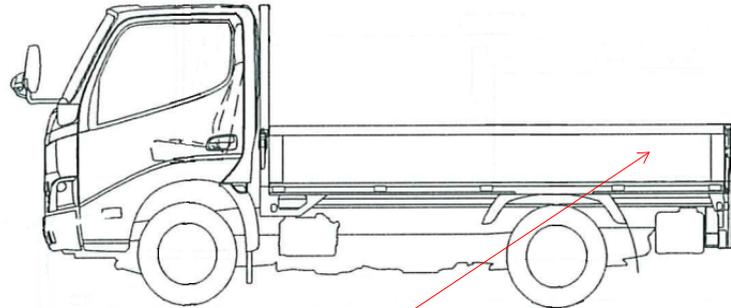
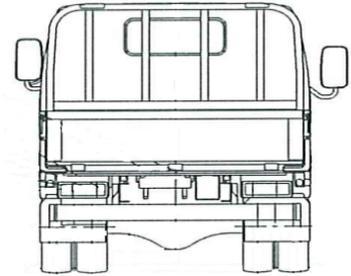
キャビン裏錆有り					
上物両側後方に看板跡					
上物床板穴有り					
車両在庫地		東部支店 / 厚木車両センター 神奈川県厚木市			
社内記入欄					
R8.2.6					作成者
