株式会社 エフ・イ・オート

管理番号	初年度登録年月	車名／通称名	シャシ型式／車台番号	最大積載量／[第5輪荷重]	形状
25214	平成26年6月	三菱 スーパークリーン	QKG-FP54VGR FP54VG-53****	32,440kg [9,500kg]	トラクタヘッド

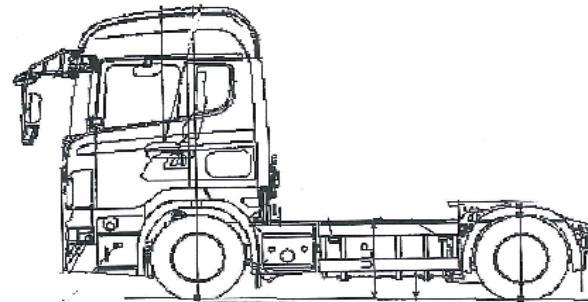
外装状態

経年使用によるシャシ回り錆・腐食有

キャブ前回りに飛石による塗装剥げ有
