管理番号	初年度登録年月	車名／通称名	シャシ型式／車台番号	最大積載量	形状
25273	平成26年3月	東邦	TF36H2C3改 TF36H2C3-8****	29,300kg	3軸 平セミトレーラ

外装状態

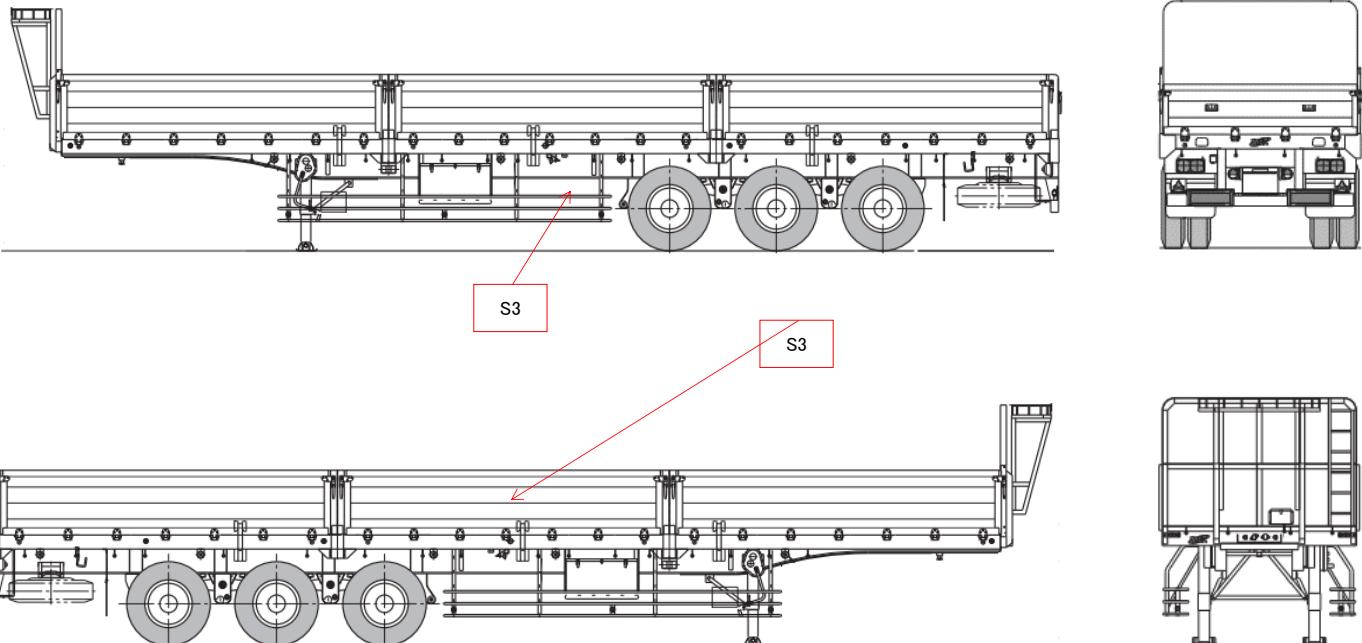
FF	摩耗測定(mm)					外装特記事項
	(左)	前	(右)	タイヤサイズ		
FR	12.5	12.5	11.6	12.0	11R22.5・16PR	サイドガード、フレーム、床面ともに全体的に錆あり 床板破損個所有
RF	11.8	12.0	12.5	12.5	11R22.5・16PR	車輛在庫地
RR	11.4	11.5	12.0	12.0	11R22.5・16PR	東部支店／厚木車両センター 神奈川県厚木市
	スペアタイヤ		S			社内記入欄
	ホイール	<input checked="" type="checkbox"/> 鉄	<input type="checkbox"/> アルミホイール			作成者
	タイヤパターン	<input type="checkbox"/> 縦溝	<input checked="" type="checkbox"/> MIX	<input type="checkbox"/> スタッドレス		
	タイヤ状態	<input checked="" type="checkbox"/> 正常	<input type="checkbox"/> 損傷	<input type="checkbox"/> 亀裂	<input type="checkbox"/> 異常摩耗
