管理番号	初年度登録年月	車名/通称名	シャシ型式/車台番号	最大積載量	形状
26014	令和3年3月	マツダ ボンゴ	DBF-SLP2T SLP2T-12****	1,150kg	平ボディ幌付

外装状態

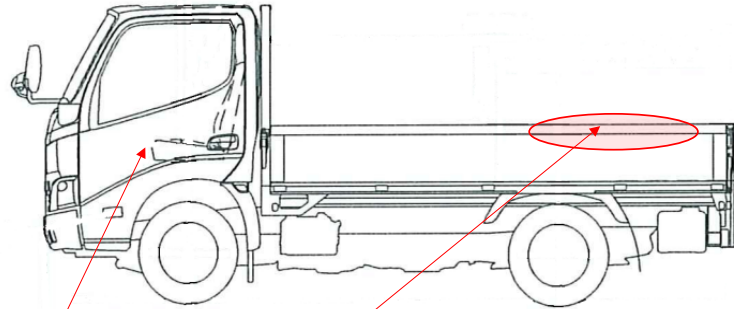
A-1

こすれ
