管理番号	初年度登録年月	車名/通称名	シャシ型式/車台番号	最大積載量/[第5輪荷重]	形状
25389	令和3年3月	UDトラックスクオン	2PG-GK5AAB JNCMBP0A6MU06****	38,530kg [11,500kg]	トラクタヘッド

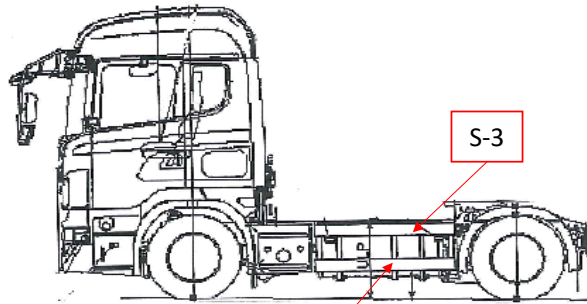
外装状態

外装特記事項

錆・傷有	
車両在庫地	西部支店/ボーアイセンター 兵庫県神戸市
社内記入欄	作成者
R8.5.28	R8.5.28 R8.5.26

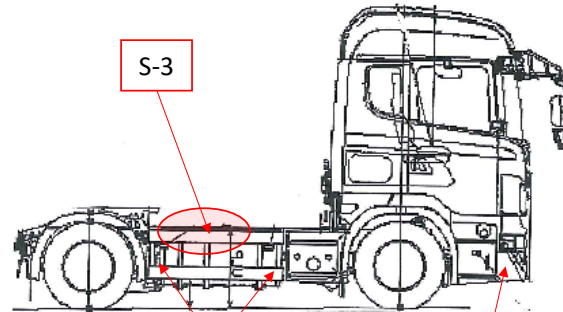
フロントガラス状態	<input type="checkbox"/> 良好	<input checked="" type="checkbox"/> 飛石	<input type="checkbox"/> 要交換
L ガラス詳細	<input checked="" type="checkbox"/> 点キズ	<input type="checkbox"/> ビ	<input type="checkbox"/> リペア可
キャブ修復暦	<input type="checkbox"/> 有	<input checked="" type="checkbox"/> 無	
シャーシ修復暦	<input type="checkbox"/> 有	<input checked="" type="checkbox"/> 無	
シャーシ 錆	<input checked="" type="checkbox"/> 有	<input type="checkbox"/> 無	
破損	<input type="checkbox"/> 有	<input checked="" type="checkbox"/> 無	
欠品	<input type="checkbox"/> 有	<input checked="" type="checkbox"/> 無	
破損・欠品箇所			
その他
