管理番号	初年度登録年月	車名/通称名	シャシ型式/車台番号	最大積載量/[第5輪荷重]	形状
25387	令和3年2月	UDトラックスクオン	2PG-GK5AAB JNCMBP0A9MU05****	38,560kg [11,500kg]	トラクタヘッド

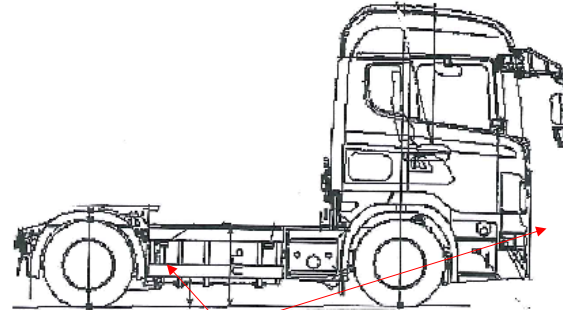
C-1

A-1

S-1

経年使用による錆・傷有					
車両在庫地					
西部支店/ボーアイセンター 兵庫県神戸市					
社内記入欄					
R8.6.12				R8.6.12	R8.6.12
