| 管理番号 | 初年度登録年月 | 車 名／通称名 | シャシ型式／車台番号 | 最大積載量 | 形 状 |
| 20118 | 令和2年6月 | いすゞ<br>フォワード | 2RG-FRR90S2<br>FRR90-715**** | 1,450kg | 塵芥車 |

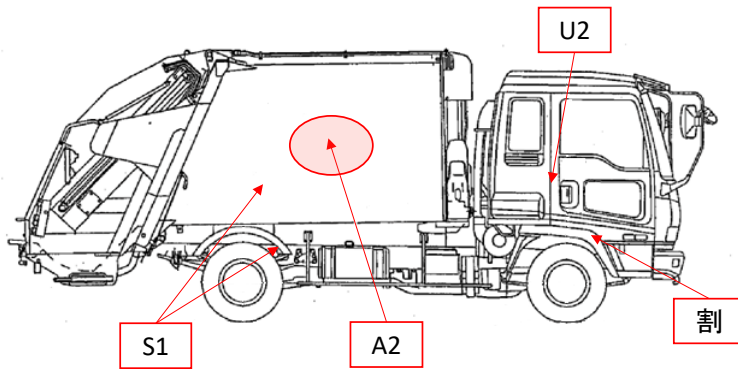
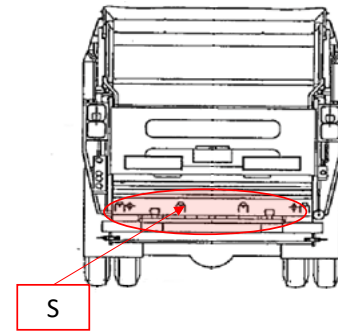
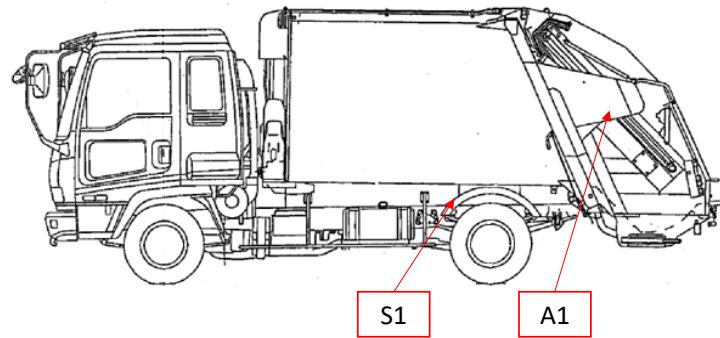
外 装

| フロントガラス状態 | <input type="checkbox"/> 良好 | <input checked="" type="checkbox"/> 飛石 | <input type="checkbox"/> 要交換 |
| ↳ ガラス詳細 | <input checked="" type="checkbox"/> 点キズ | <input type="checkbox"/> ビビ | <input type="checkbox"/> リアヘア可 |
| シャーシ 錆 | <input checked="" type="checkbox"/> 有 | <input type="checkbox"/> 無 | |
