登録識別情報等通知書

(株)エフ・イ・オート	管理番号	年式	車名	型式・車台番号	最大積載量	形状
	21049	平成14年7月	いすゞ ギガ	KL-CXM73K3 CXM73K3300****	9,500kg	エアレーションブロー式 粉粒体運搬車

外装状態

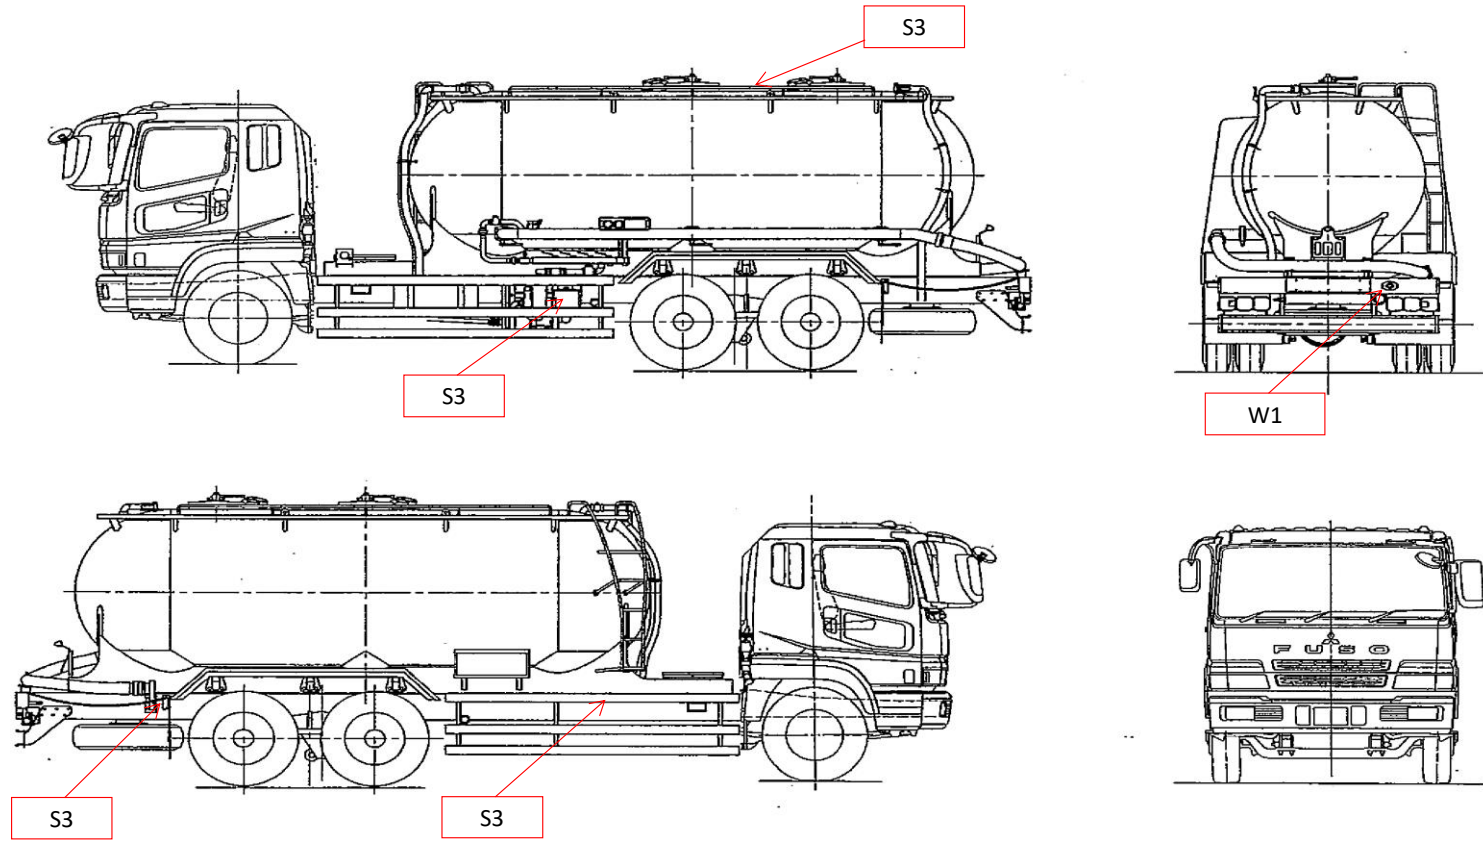
記号	意味
A	擦傷
B	要板金
C	腐食
S	錆
U	凹凸曲
W	波
H	穴

記号	意味
1	ダメージ小 0~10cm
2	ダメージ中 10~20cm
3	ダメージ大 20~30cm

外装	内装	
フロントガラス	良好 飛石有 要交換	汚れ 多 中 少
ガラス詳細	点キス ヒビ・リペア可	シート破れ・穴 有 無
キャブ修復暦	有 無	シートへたり 有 無
シャーシ曲り・修復暦	有 無	ハンドルスレ 有 無
シャーシ 錆	有 無	破損 有 無
欠品	有 無	欠品 有 無
欠品箇所		破損・欠品箇所
その他		その他
