(株)エフ・イ・オート	管理番号	年式	車名	型式・車台番号	最大積載量	形状
	22281	平成30年1月	いすゞ エルフ	TPG-NLR85AN NLR85-703****	2,000kg	小型 冷凍車

外装状態

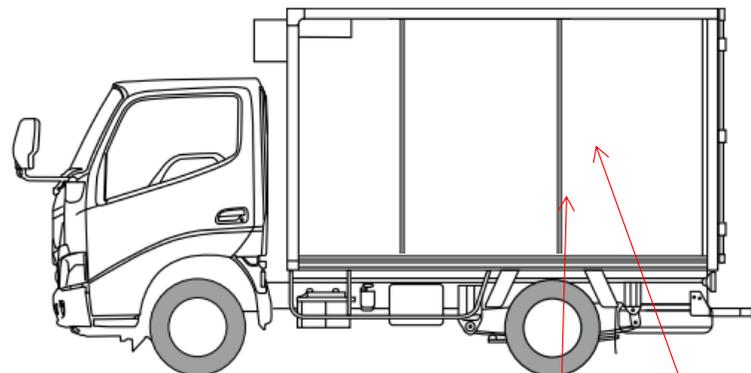
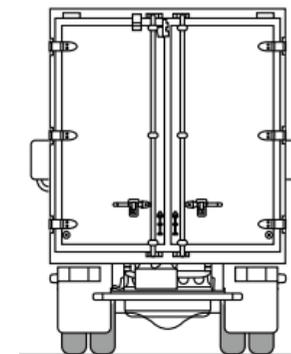
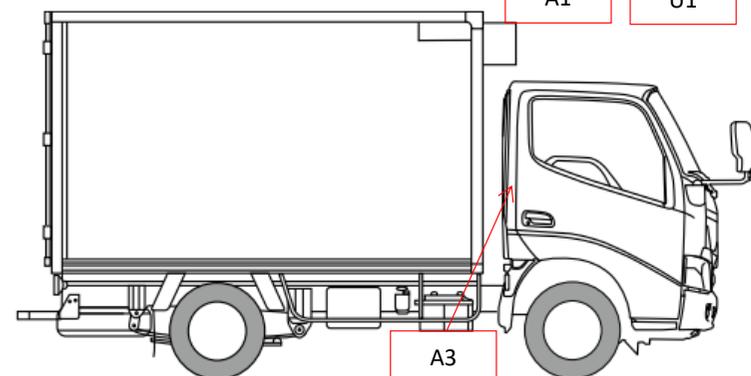
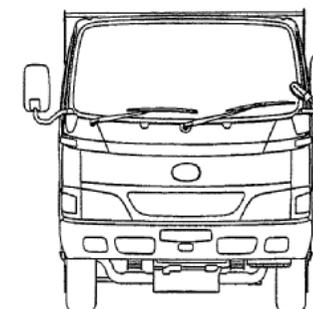
記号	意味
A	擦傷
B	要板金
C	腐食
S	錆
U	凹凸曲
W	波
H	穴

記号	意味	
1	ダメージ小	0~10cm
2	ダメージ中	10~20cm
3	ダメージ大	20~30cm

外装			内装		
フロントガラス	良好	飛石有	要交換	多	中
ガラス詳細	点キス	ヒビ	リペア可	有	無
キャブ修復暦	有	無	シートへたり	有	無
シャーシ曲り・修復暦	有	無	ハンドルスレ	有	無
シャーシ 錆	有	無	破損	有	無
欠品	有	無	欠品	有	無
欠品箇所			破損・欠品箇所		
その他			その他
