株式会社 エフ・イ・オート

管理番号	初年度登録年月	車名	シャシ型式・車台番号	最大積載量	形状
21029	令和3年5月	日野 レンジャー	2KG-FC2ABA FC2AB-12****	3600kg	フックロール

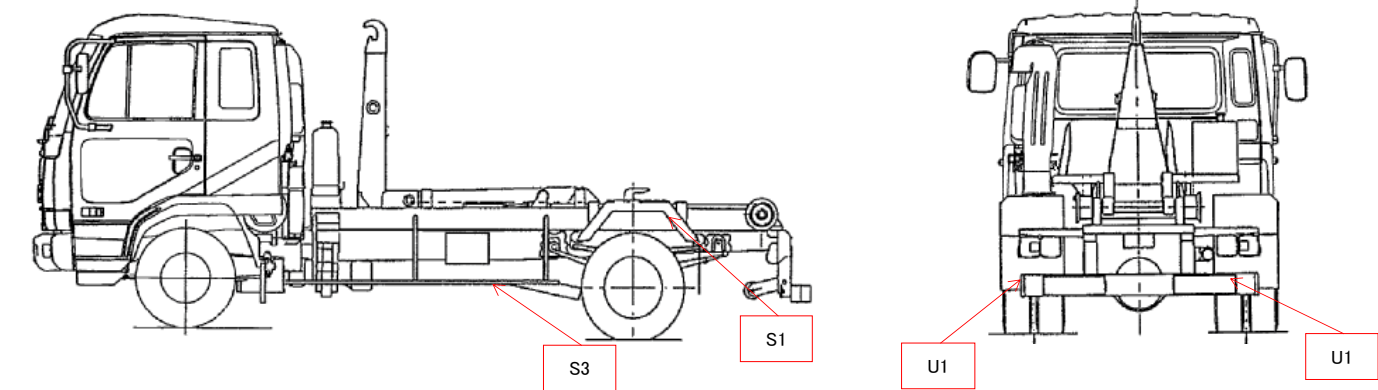
外装状態

外装チェック記号

A	擦傷
B	要板金
C	腐食
S	錆
U	凹凸曲
W	波
H	穴

ダメージ数

1	ダメージ小	0~10cm
2	ダメージ中	10~20cm
3	ダメージ大	20~30cm

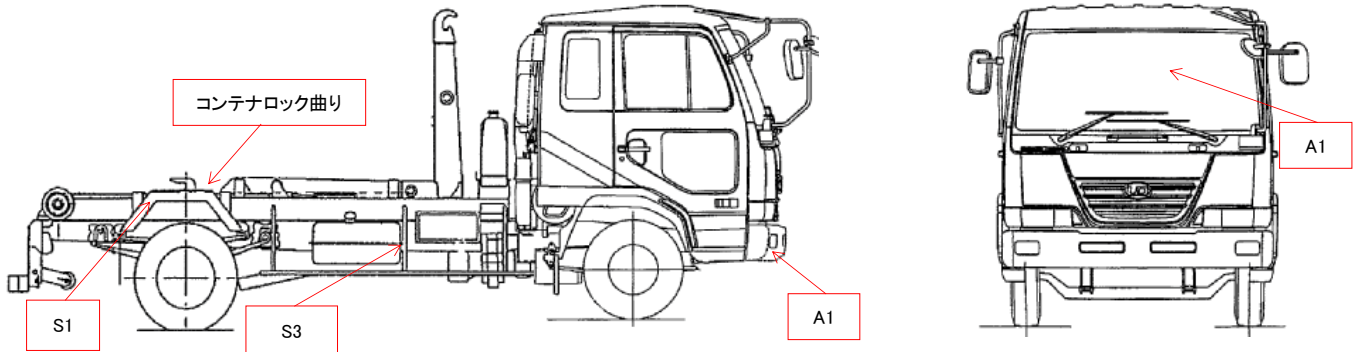
外装

フロントガラス状態	<input type="checkbox"/> 良好	<input checked="" type="checkbox"/> 飛石	<input type="checkbox"/> 要交換
↳ ガラス詳細	<input checked="" type="checkbox"/> 点キズ	<input type="checkbox"/> ビビ	<input type="checkbox"/> リペア可
キャブ修復層	<input type="checkbox"/> 有	<input checked="" type="checkbox"/> 無	
シャーシ曲り・修復層	<input type="checkbox"/> 有	<input checked="" type="checkbox"/> 無	
シャーシ 錆	<input checked="" type="checkbox"/> 有	<input type="checkbox"/> 無	
破損	<input type="checkbox"/> 有	<input checked="" type="checkbox"/> 無	
欠品	<input type="checkbox"/> 有	<input checked="" type="checkbox"/> 無	
破損・欠品箇所			
その他
