株式会社 エフ・イ・オート

管理番号	初年度登録年月	車名/通称名	シャシ型式/車台番号	最大積載量	形状
IT027	令和2年5月	いすゞ エルフ	2RG-NPR88AN NPR88-700****	3,000kg	車載車(フラトップ)

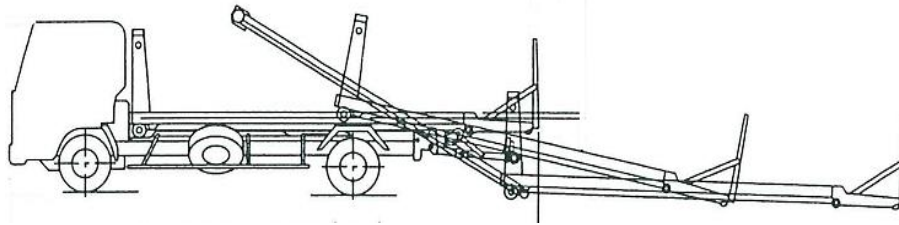
A3

外装	
フロントガラス状態	<input type="checkbox"/> 良好 <input checked="" type="checkbox"/> 飛石 <input type="checkbox"/> 要交換
L ガラス詳細	<input checked="" type="checkbox"/> 点キズ <input type="checkbox"/> ビビ <input type="checkbox"/> リペア可
キャブ修復層	<input type="checkbox"/> 有 <input checked="" type="checkbox"/> 無
シャーシ曲り・修復層	<input type="checkbox"/> 有 <input checked="" type="checkbox"/> 無
シャーシ 錆	<input checked="" type="checkbox"/> 有 <input type="checkbox"/> 無
破損	<input type="checkbox"/> 有 <input checked="" type="checkbox"/> 無
欠品	<input type="checkbox"/> 有 <input checked="" type="checkbox"/> 無
破損・欠品箇所	
その他
