管理番号	初年度登録年月	車名/通称名	シャシ型式/車台番号	最大積載量	形状
25012	平成26年3月	いすゞ エルフ	SKG-NKR85YN NKR85Y-700****	3,400kg	タンクローリー

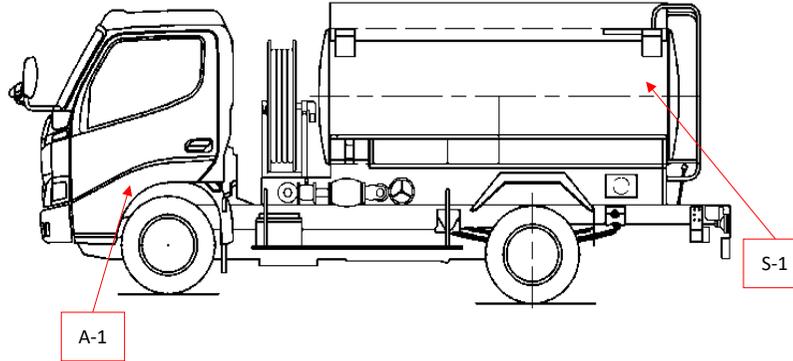
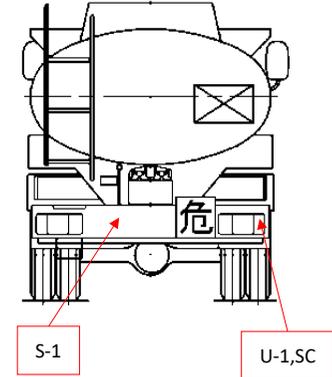
外装

フロントガラス状態	<input checked="" type="checkbox"/> 良好	<input type="checkbox"/> 飛石	<input type="checkbox"/> 要交換
L ガラス詳細	<input type="checkbox"/> 点キス	<input type="checkbox"/> ビビ	<input type="checkbox"/> リペア可
キャブ修復層	<input type="checkbox"/> 有	<input checked="" type="checkbox"/> 無	
シャシ曲り・修復層	<input type="checkbox"/> 有	<input checked="" type="checkbox"/> 無	
シャシ 錆	<input checked="" type="checkbox"/> 有	<input type="checkbox"/> 無	
破損	<input type="checkbox"/> 有	<input checked="" type="checkbox"/> 無	
欠品	<input type="checkbox"/> 有	<input checked="" type="checkbox"/> 無	
破損・欠品箇所			
その他

外装特記事項

ヘッドライト黄ばみ 経年・使用による、劣化・擦り傷有	
車両在庫地	西部支店 / 神戸ポアイセンター 兵庫県神戸市
社内記入欄	作成者
	R7.5.1 R7.4.23

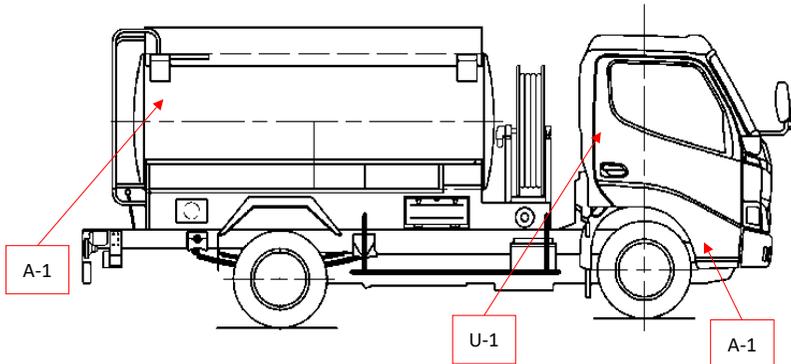
内装

キャブ内汚れ	<input type="checkbox"/> 多い	<input type="checkbox"/> 中	<input checked="" type="checkbox"/> 少
シート破れ・穴	<input type="checkbox"/> 有	<input checked="" type="checkbox"/> 無	
シートへたり	<input type="checkbox"/> 有	<input checked="" type="checkbox"/> 無	
ハンドルスレ	<input checked="" type="checkbox"/> 有	<input type="checkbox"/> 無	
破損	<input type="checkbox"/> 有	<input checked="" type="checkbox"/> 無	
欠品	<input type="checkbox"/> 有	<input checked="" type="checkbox"/> 無	
破損・欠品箇所			
その他

その他	フロアマット穴あり
