管理番号	初年度登録年月	車名/通称名	シャシ型式/車台番号	最大積載量	形状
24272	平成29年11月	三菱 キャンター	TPG-FEB80 FEB80-55****	2,300kg	塵芥車

外装状態

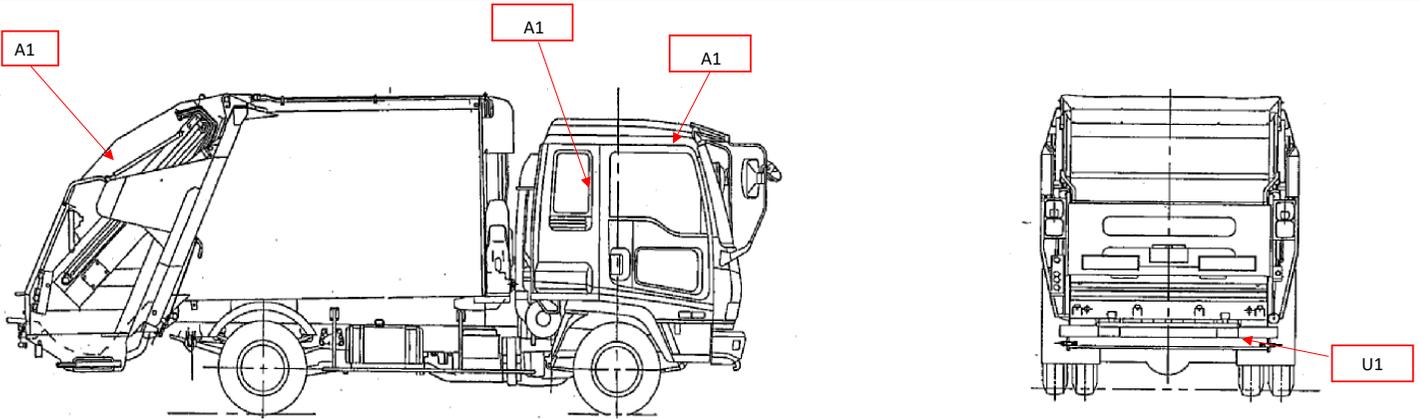
経年使用による錆、傷あり	
R右バンパー凹みあり、左右R側面A1程度あり	
看板跡あり	
車輛在庫地	
東部支店 / 厚木車両センター 神奈川県厚木市	
社内記入欄	作成者

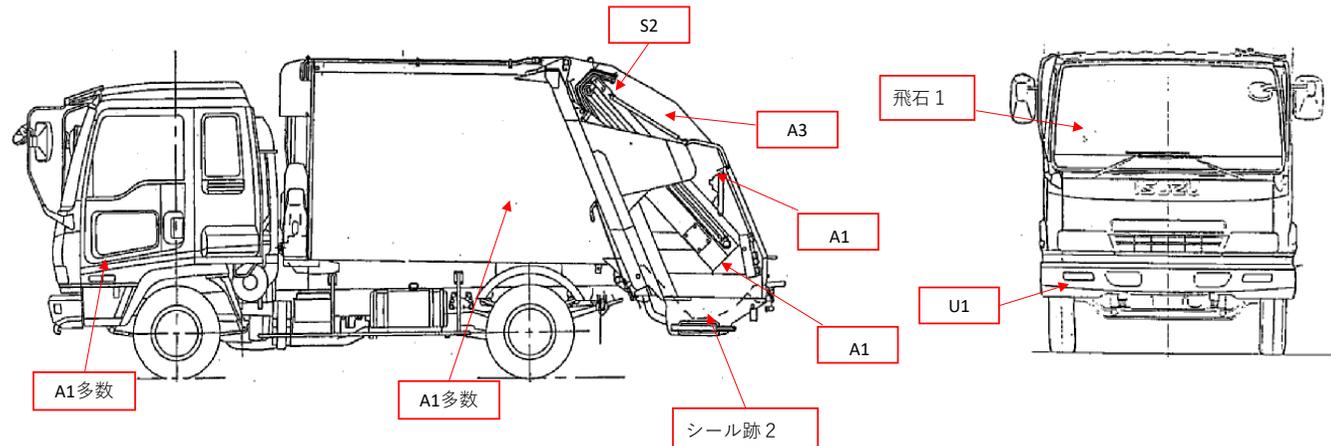
外装

フロントガラス状態	<input type="checkbox"/> 良好 <input checked="" type="checkbox"/> 飛石 <input type="checkbox"/> 要交換
L ガラス詳細	<input type="checkbox"/> 点キス <input checked="" type="checkbox"/> ビ <input type="checkbox"/> リペア可
キャブ修復層	<input type="checkbox"/> 有 <input checked="" type="checkbox"/> 無
シャーシ修復層	<input type="checkbox"/> 有 <input checked="" type="checkbox"/> 無
シャーシ 錆	<input type="checkbox"/> 有 <input checked="" type="checkbox"/> 無
破損	<input type="checkbox"/> 有 <input checked="" type="checkbox"/> 無
欠品	<input checked="" type="checkbox"/> 有 <input type="checkbox"/> 無
破損・欠品箇所	R右バンパーカバー
その他
