管理番号	初年度登録年月	車名/通称名	シャシ型式/車台番号	最大積載量	形状
24323	平成26年5月	いすゞ ギガ	QKG-CYL77AM CYL77AM-700****	12,350kg	粉粒体運搬車 エアスライド式

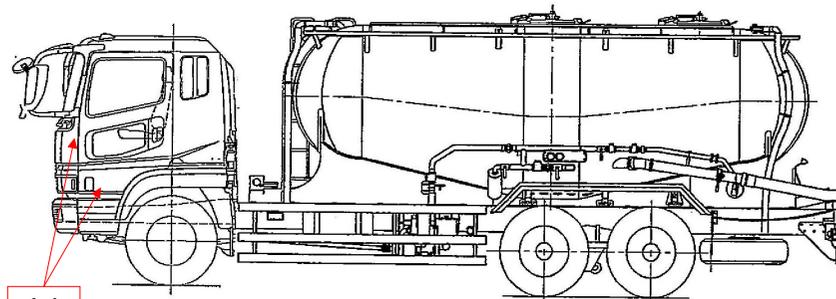
外装状態

外装特記事項	
使用・経年による錆キズ有	
車両在庫地	東部支店 / 厚木車両センター 神奈川県厚木市
社内記入欄	作成者

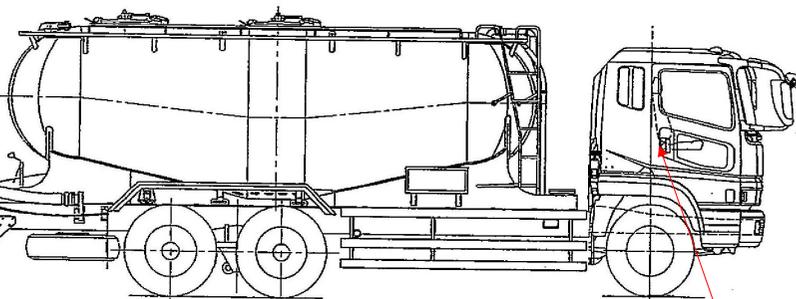
補助ブレーキ(リターダ)	<input type="checkbox"/> 有 <input checked="" type="checkbox"/> 無	上物動作確認	<input type="checkbox"/> 正常 <input checked="" type="checkbox"/> 未確認 <input type="checkbox"/> 不良 []										
駆動	6×2	その他											
サスペンション	F) リーフ R) I7	上物損傷・錆等記入	経年使用による錆キズ有、配管錆有										
バッテリー	<input type="checkbox"/> 12V <input checked="" type="checkbox"/> 24V												
装備情報		車両点検		【点検結果】○=良好 △=継続的な点検が必要 ×=要修理・交換 ⇒状態記入【対応】現状、部品交換、修理などを記入									
キャビン形状	標準	エンジン・オイル	点検結果	対応	クラッチ	点検結果	対応	マフラー	点検結果	対応	電装(外装)	点検結果	対応
ベッド	<input checked="" type="checkbox"/> 有 <input type="checkbox"/> 無	液量	△	現状	滑り	○		排気漏れ	○		ヘッドライト	○	
ABS	<input checked="" type="checkbox"/> 有 <input type="checkbox"/> 無	漏れ	△	現状	切れ不良	○		白煙・黒煙	○		ブレーキランプ	○	
タコグラフ(有無、年式)	<input checked="" type="checkbox"/> 有 <input type="checkbox"/> 無 年月	水混入	○		切れ位置	○		錆・腐食	○		ウインカー	○	
エアコン	<input checked="" type="checkbox"/> 正常 <input type="checkbox"/> 不良 <input type="checkbox"/> 無	異音・振動	○		異音	○		詰まり	○		ハザード	○
