管理番号	初年度登録年月	車名/通称名	シャシ型式/車台番号	最大積載量	形状
25068	令和1年5月	UD クオン	2PG-CD5CA JNCMBNC0C7KU04****	13,800kg	粉粒体運搬車 エアレーションブロー式

外装状態

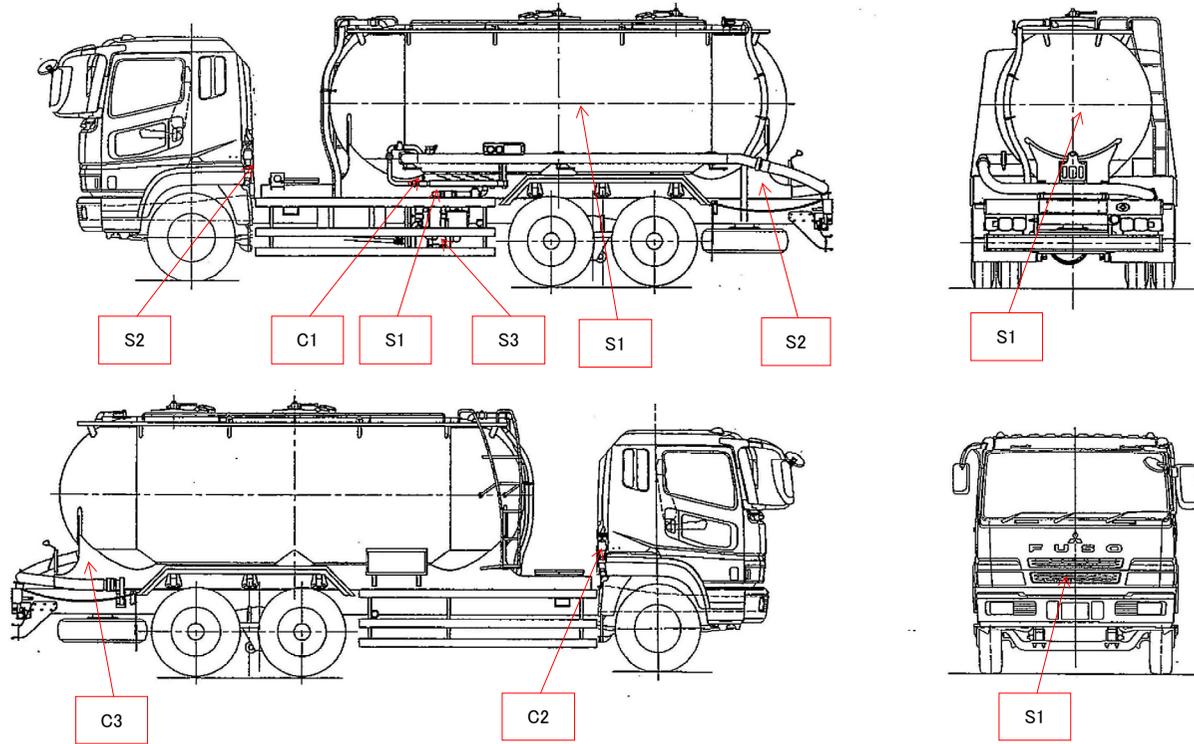
A	擦傷
B	要板金
C	腐食
S	錆
U	凹凸曲
W	波
H	穴

1	ダメージ小	0~10cm
2	ダメージ中	10~20cm
3	ダメージ大	20~30cm

外装特記事項	
マフラーカバー下地塗装 タイヤ右RRのみスタッドレス	
車両在庫地	
西部支店/神戸ポアイセンター 兵庫県神戸市中央区	
社内記入欄	作成者
	R7.7.1
