管理番号	初年度登録年月	車名/通称名	シャシ型式/車台番号	最大積載量	形状
25107	平成31年4月	日野 デュトロ	TKG-XZC605M XZC605-002****	2,000kg	冷蔵冷凍車

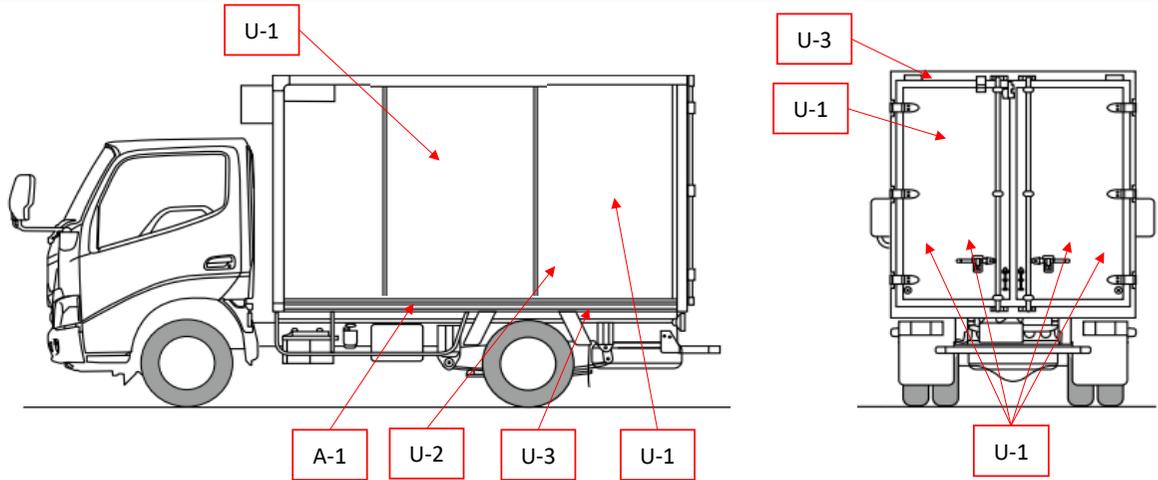
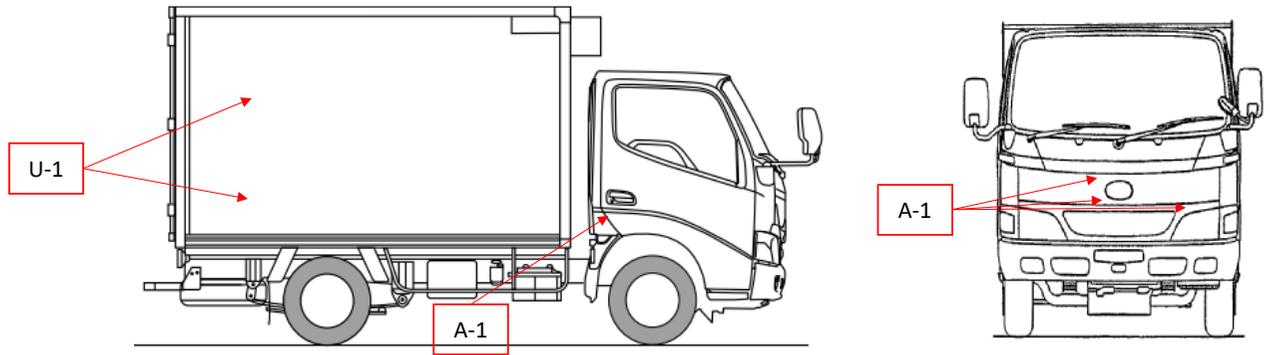
外装

A	擦傷
B	要板金
C	腐食
S	錆
U	凹凸曲
W	波
H	穴

1	ダメージ小	0~10cm
2	ダメージ中	10~20cm
3	ダメージ大	20~30cm

フロントガラス状態	<input type="checkbox"/> 良好	<input checked="" type="checkbox"/> 飛石	<input type="checkbox"/> 要交換
L ガラス詳細	<input checked="" type="checkbox"/> 点キス*	<input type="checkbox"/> ビビ	<input type="checkbox"/> リペア可
キャブ修復層	<input type="checkbox"/> 有	<input checked="" type="checkbox"/> 無	
シャーシ曲り・修復層	<input type="checkbox"/> 有	<input checked="" type="checkbox"/> 無	
シャーシ 錆	<input checked="" type="checkbox"/> 有	<input type="checkbox"/> 無	
破損	<input type="checkbox"/> 有	<input checked="" type="checkbox"/> 無	
欠品	<input type="checkbox"/> 有	<input checked="" type="checkbox"/> 無	
破損・欠品箇所			
その他

シャシ回りに、経年使用による錆有				
車両在庫地				
西部支店 / ポーアイセンター 兵庫県神戸市				
社内記入欄		作成者		
R7.7.31			R7.7.30	R7.7.29
