管理番号 <b>25034</b>	初年度登録年月 <b>令和2年3月</b>	車名/通称名 <b>トレクス</b>	シャシ型式/車台番号 <b>PFB34118改 PFB34118-****</b>	最大積載量 <b>26,800kg</b>	形状 <b>3軸 ウイングセミトレーラ</b>
----------------------	--------------------------	-----------------------	--	--------------------------	----------------------------

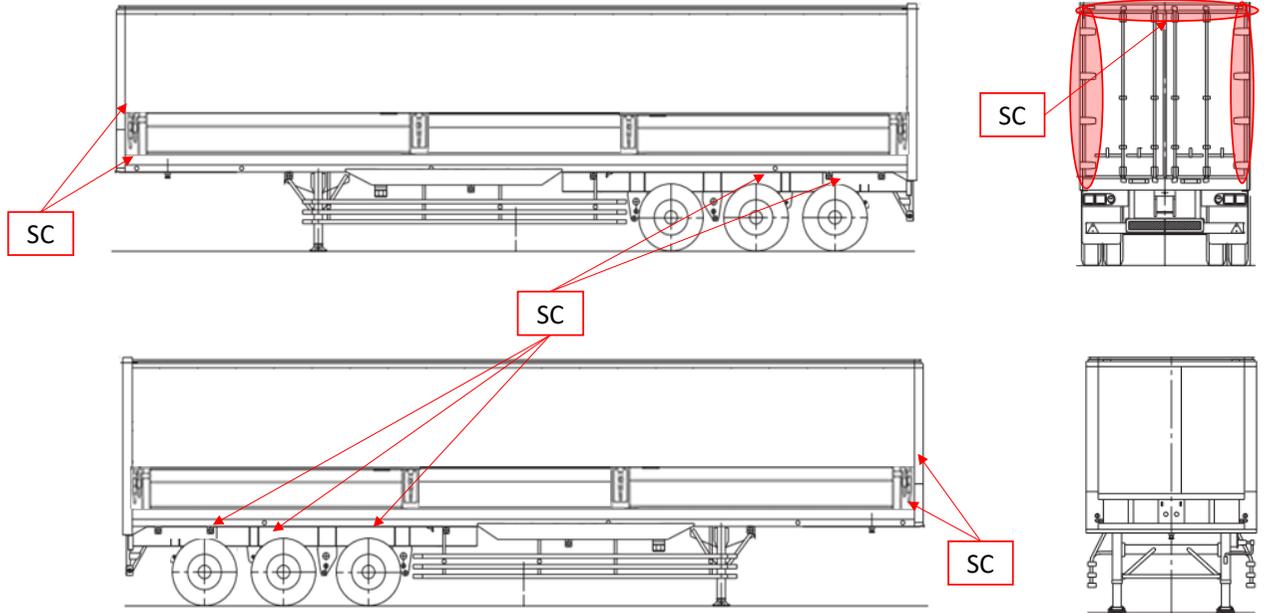
外装

フロントガラス状態	<input type="checkbox"/> 良好	<input type="checkbox"/> 飛石	<input type="checkbox"/> 要交換
↳ ガラス詳細	<input type="checkbox"/> 点キス	<input type="checkbox"/> レキ	<input type="checkbox"/> リペア可
キャブ修復暦	<input type="checkbox"/> 有	<input type="checkbox"/> 無	
シャーシ修復暦	<input type="checkbox"/> 有	<input checked="" type="checkbox"/> 無	
シャーシ 錆	<input checked="" type="checkbox"/> 有	<input type="checkbox"/> 無	
破損	<input type="checkbox"/> 有	<input checked="" type="checkbox"/> 無	
欠品	<input type="checkbox"/> 有	<input checked="" type="checkbox"/> 無	
破損・欠品箇所			
その他
