管理番号	初年度登録年月	車名／通称名	シャシ型式／車台番号	最大積載量	形状
25210	平成29年9月	いすゞ エルフ	TPG-NMR85N NMR85-703****	2,500kg	廃芥車

外装状態

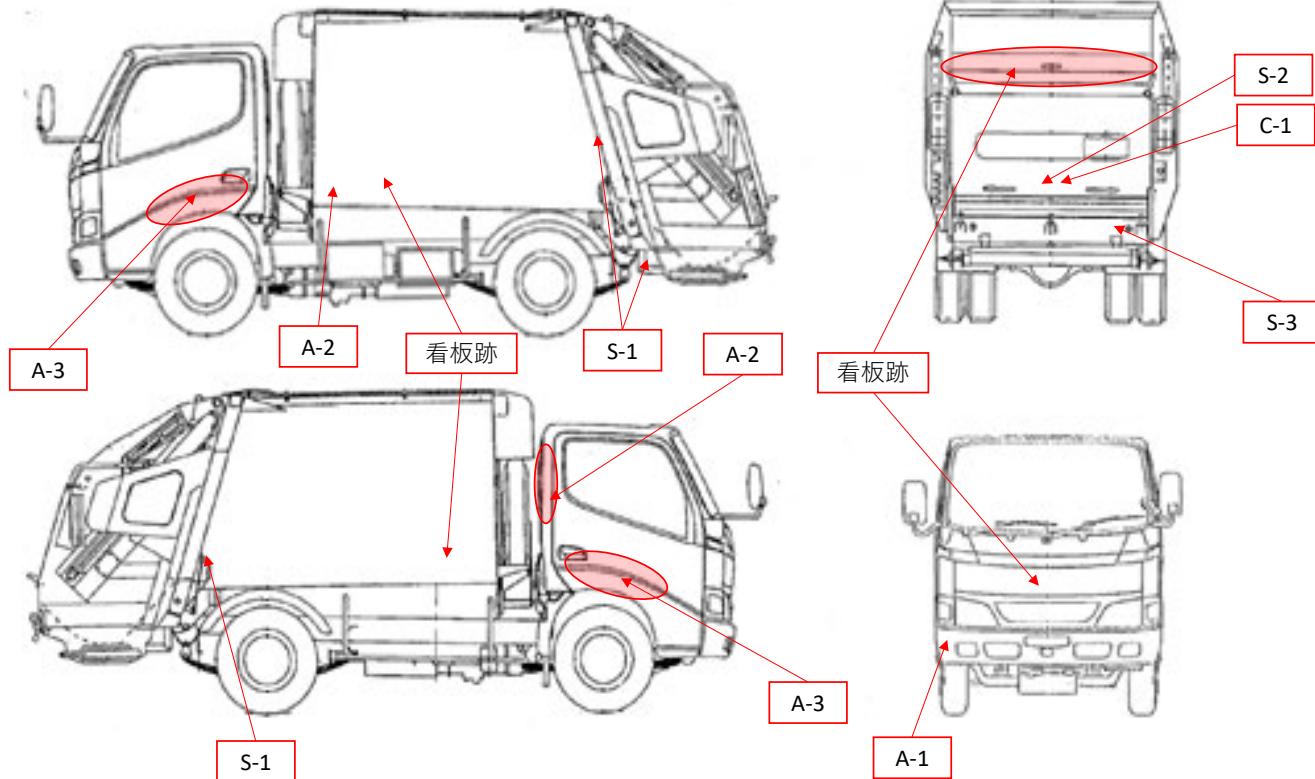
タイヤ状態	摩耗測定(mm)					外装特記事項
	(左)	前	(右)	タイヤサイズ		
FF		7.0	8.0		205/85R16	看板剥がし跡有
FR						車輛在庫地
RF	0.0	5.0	4.0	1.0	205/85R16	東部支店 / 厚木車両センター
RR						神奈川県厚木市
	スペアタイヤ	-	S	-		社内記入欄
	ホイール	<input checked="" type="checkbox"/> 鉄	<input type="checkbox"/> アルミホイール			作成者
	タイヤパターン	<input type="checkbox"/> 織溝	<input type="checkbox"/> MIX	<input type="checkbox"/> スタッドレス		R7.11.5 R7.10.29
	タイヤ状態	<input checked="" type="checkbox"/> 正常	<input type="checkbox"/> 損傷	<input type="checkbox"/> 亀裂	<input type="checkbox"/> 異常摩耗
