## 株式会社 エフ・イ・オート

管理番号	初年度登録年月	車名／通称名	シャシ型式／車台番号	最大積載量	形状
25223	平成29年2月	いすゞ フォワード	SPG-FSR90S2 FSR90-700****	4,400kg	廃芥車

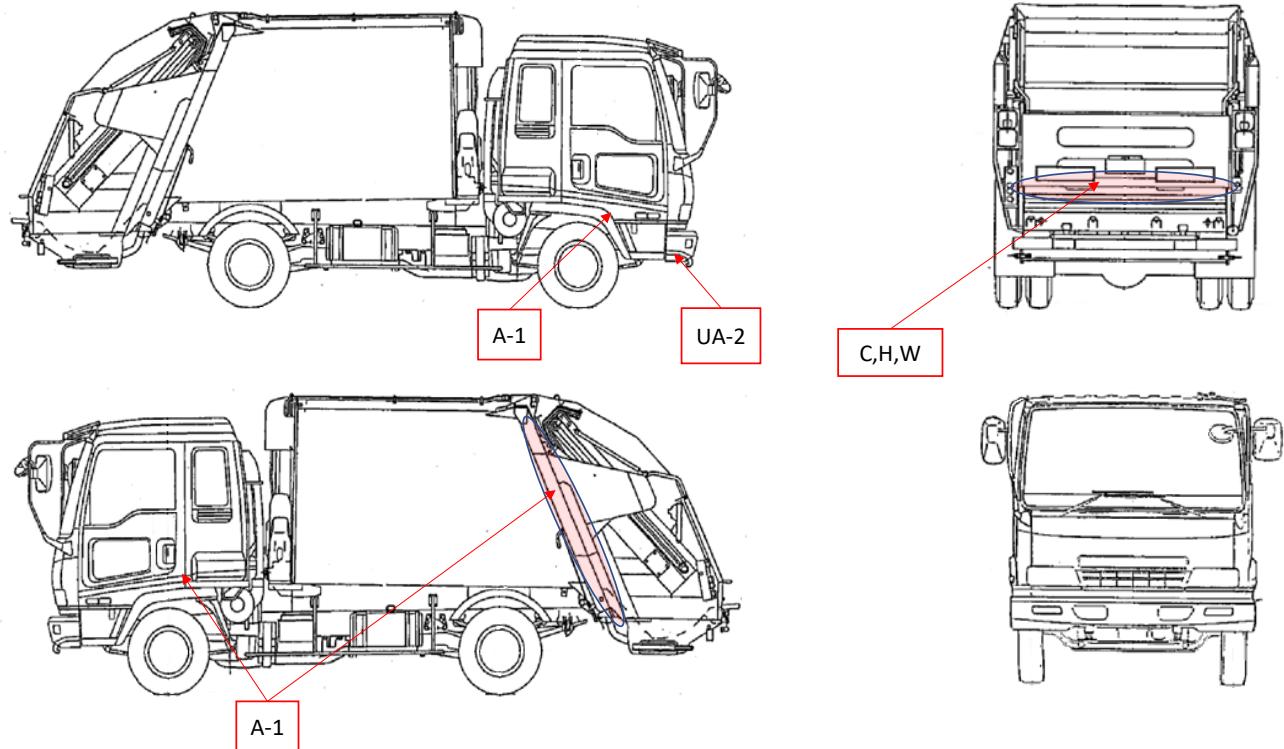
## 外装状態

摩耗測定(mm)					外装特記事項
	(左)	前	(右)	タイヤサイズ		
FF		8.7	7.9		245/80R17.5	経年使用による錆傷有
FR						車両在庫地
RF	4.4	8.1	9.0	6.6	245/80R17.5	西部支店/ポートアイセンター
RR						兵庫県神戸市中央区
	スペアタイヤ	-	S	-		社内記入欄
	ホイール	<input checked="" type="checkbox"/> 鉄	<input type="checkbox"/> アルミホイール			作成者
	タイヤパターン	<input type="checkbox"/> 縦溝	<input checked="" type="checkbox"/> MIX	<input type="checkbox"/> スタッドレス		R7.12.10
	タイヤ状態	<input checked="" type="checkbox"/> 正常	<input type="checkbox"/> 損傷	<input type="checkbox"/> 亀裂	<input type="checkbox"/> 異常摩耗	R7.12.10
						R7.12.10
