## 株式会社 エフ・イ・オート

管理番号	初年度登録年月	車名／通称名	シャシ型式／車台番号	最大積載量	形状
25279	平成22年11月	いすゞ ギガ	LKG-CYJ77A CYJ77A-700****	12,500kg	クレーン付平ボディ

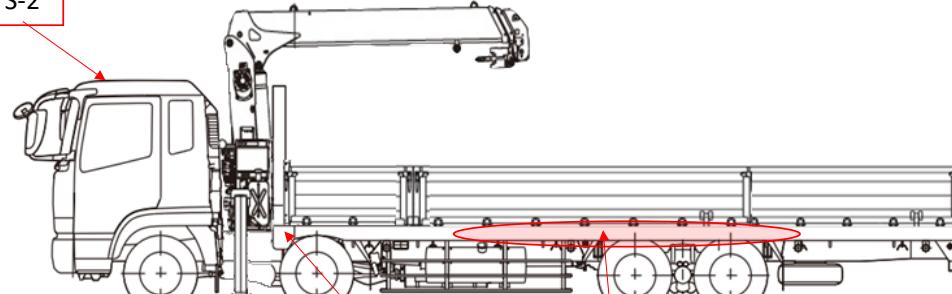
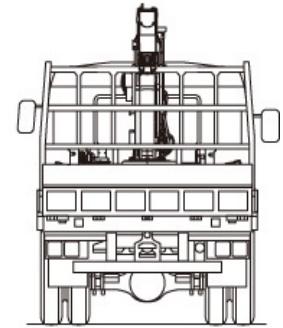
## 外装状態

S-2

摩耗測定(mm)					外装特記事項
	(左)	前	(右)	タイヤサイズ		
FF		12.8	10.6		265/70R19.5	経年使用による錆傷有
FR		11.0	11.3		"	車輛在庫地
RF	10.1	13.6	10.4	10.0	"	西部支店 / ポーアイセンター
RR	12.2	11.9	11.3	10.4	"	兵庫県神戸市中央区
	スペアタイヤ	10.5		S	"	社内記入欄
	ホイール	<input checked="" type="checkbox"/> 鉄	<input type="checkbox"/> アルミホイール			← 作成者
	タイヤパターン	<input type="checkbox"/> 縦溝	<input checked="" type="checkbox"/> MIX	<input checked="" type="checkbox"/> スタッドレス	左RF&RR片側MIX	R8.1.9
	タイヤ状態	<input checked="" type="checkbox"/> 正常	<input type="checkbox"/> 損傷	<input type="checkbox"/> 亀裂	<input type="checkbox"/> 異常摩耗	R8.1.8

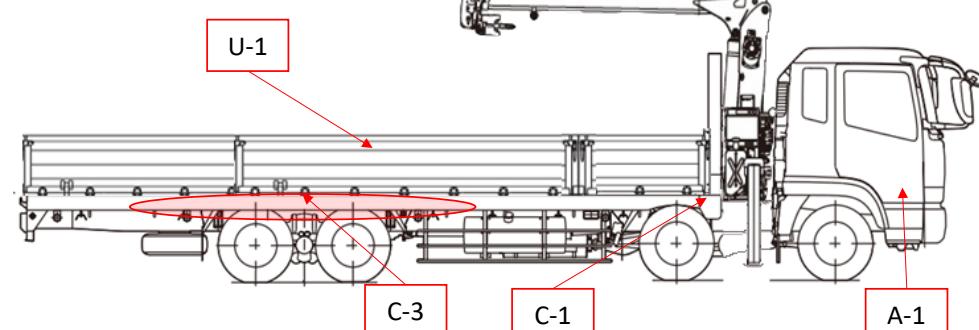
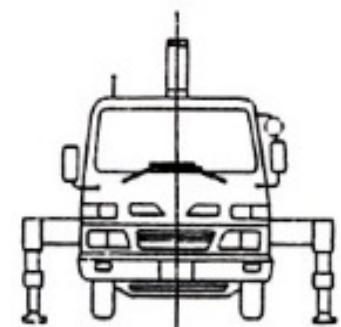
フロントガラス状態	<input type="checkbox"/> 良好	<input checked="" type="checkbox"/> 飛石	<input type="checkbox"/> 要交換
ガラス詳細	<input checked="" type="checkbox"/> 点キズ	<input type="checkbox"/> ビード	<input type="checkbox"/> リペア可
キャブ修復歴	<input type="checkbox"/> 有	<input checked="" type="checkbox"/> 無	
シャーシ修復歴	<input type="checkbox"/> 有	<input checked="" type="checkbox"/> 無	
シャーシ 錆	<input checked="" type="checkbox"/> 有	<input type="checkbox"/> 無	
破損	<input type="checkbox"/> 有	<input checked="" type="checkbox"/> 無	
欠品	<input type="checkbox"/> 有	<input checked="" type="checkbox"/> 無	
破損・欠品箇所			
その他
