株式会社 エフ・イ・オート

管理番号 25319	初年度登録年月 令和1年7月	車名/通称名 三菱 SPグレート	シャシ型式/車台番号 2PG-FS74HZ FS74HZ-51****	最大積載量 13,800kg	形状 大型 ウイング
----------------------	--------------------------	--------------------------------	---	--------------------------	----------------------

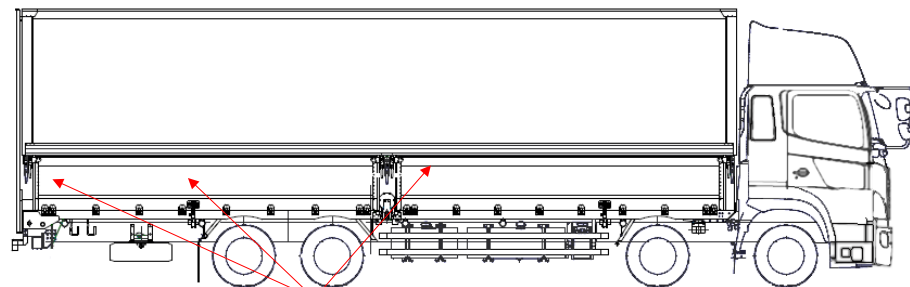
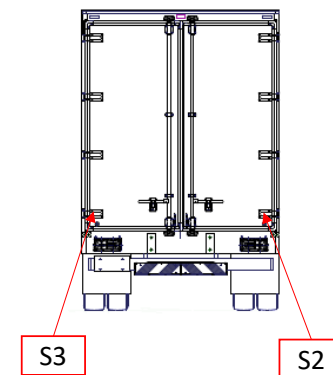
外装状態

経年による錆傷有 風防に看板跡あり					
車庫在庫地					
西部支店 / ポーアイセンター 兵庫県神戸市					
社内記入欄					作成者
R8.3.4	R8.3.3				R8.3.4 R8.3.4

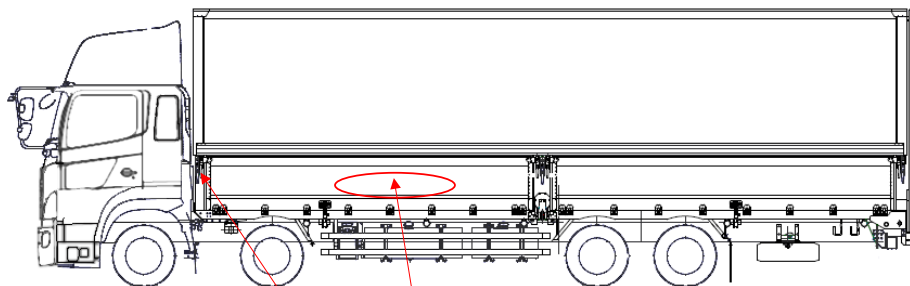
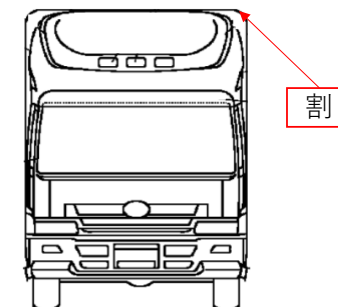
内装

キャブ内汚れ	<input type="checkbox"/> 多い	<input type="checkbox"/> 中	<input checked="" type="checkbox"/> 少
シート破れ・穴	<input type="checkbox"/> 有	<input checked="" type="checkbox"/> 無	
シートへたり	<input checked="" type="checkbox"/> 有	<input type="checkbox"/> 無	
ハンドルスレ	<input checked="" type="checkbox"/> 有	<input type="checkbox"/> 無	
破損	<input type="checkbox"/> 有	<input checked="" type="checkbox"/> 無	
欠品	<input type="checkbox"/> 有	<input checked="" type="checkbox"/> 無	
破損・欠品箇所			
その他
