株式会社 エフ・イ・オート

| 管理番号 | 初年度登録年月 | 車名/通称名 | シャシ型式/車台番号 | 最大積載量 | 形状 |
| 20420 | 令和3年3月 | いすゞ<br>エルフ | 2RG-NMR88AN<br>NMR88-700**** | 2,000kg | 塵芥車 |

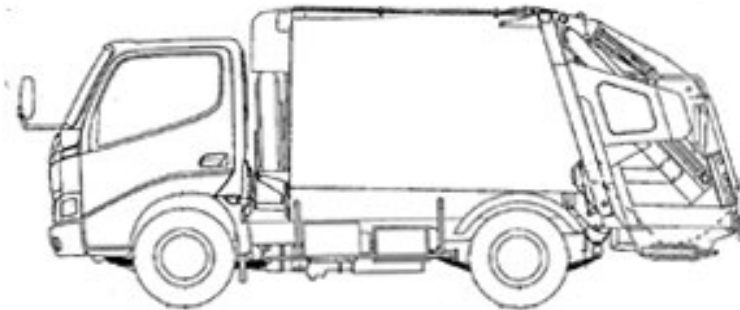
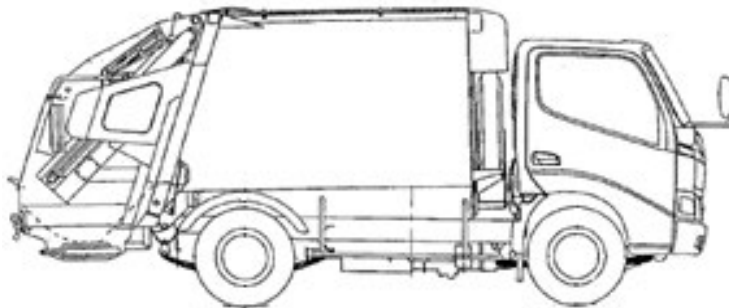
外装状態

ダメージ数

| 1 | ダメージ小 | 0~10cm |
| 2 | ダメージ中 | 10~20cm |
| 3 | ダメージ大 | 20~30cm |

| 外装 | |
|---|---|
| フロントガラス状態 | <input type="checkbox"/> 良好 <input checked="" type="checkbox"/> 飛石 <input type="checkbox"/> 要交換 |
| L ガラス詳細 | <input type="checkbox"/> 点キズ <input type="checkbox"/> ビビ <input checked="" type="checkbox"/> リペア可 |
