管理番号	初年度登録年月	車名/通称名	シャシ型式/車台番号	最大積載量	形状
25364	平成28年7月	いすゞ フォワード	SPG-FSR90S2 FSR90-700****	6,200kg	平ボディ・P/G付

外装状態

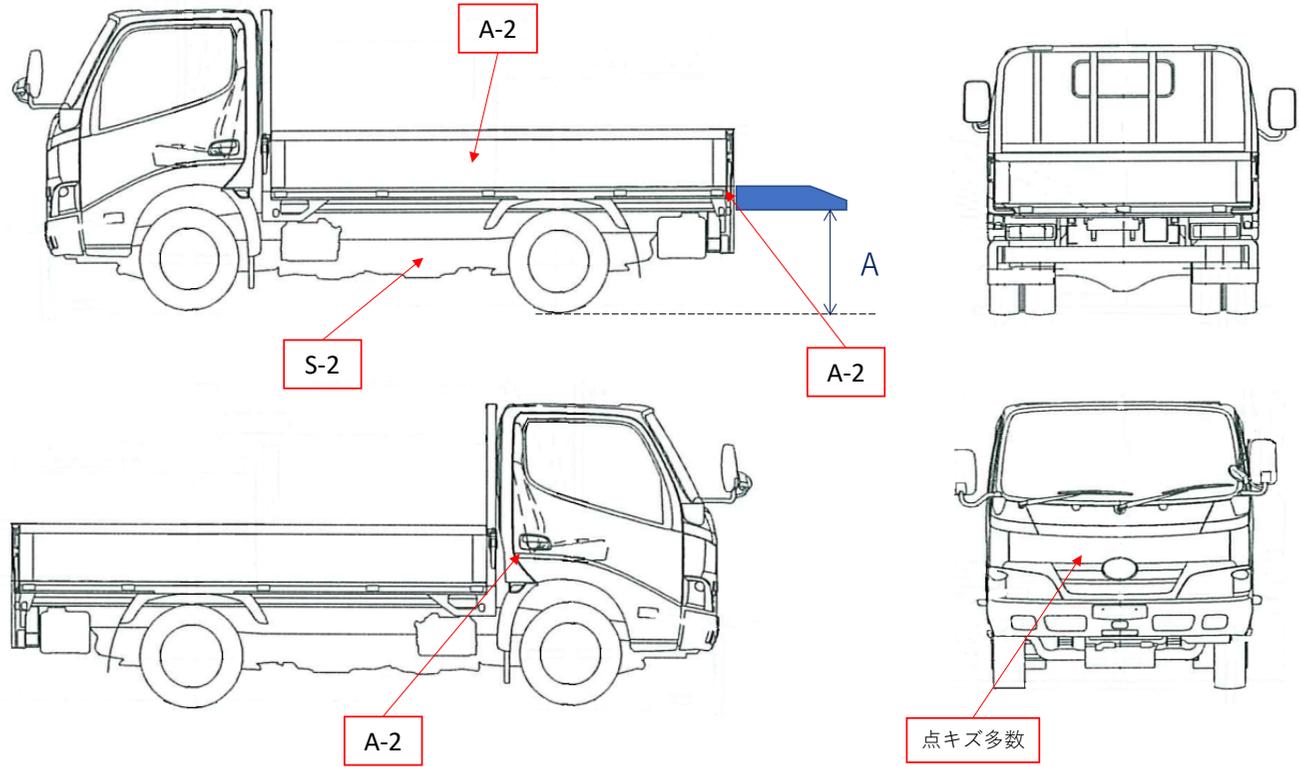
外装

フロントガラス状態	<input type="checkbox"/> 良好	<input checked="" type="checkbox"/> 飛石	<input type="checkbox"/> 要交換
L ガラス詳細	<input checked="" type="checkbox"/> 点キズ	<input type="checkbox"/> ビ	<input type="checkbox"/> リペア可
キャブ修復層	<input type="checkbox"/> 有	<input checked="" type="checkbox"/> 無	
シャーシ修復層	<input type="checkbox"/> 有	<input checked="" type="checkbox"/> 無	
シャーシ 錆	<input checked="" type="checkbox"/> 有	<input type="checkbox"/> 無	
破損	<input type="checkbox"/> 有	<input checked="" type="checkbox"/> 無	
欠品	<input type="checkbox"/> 有	<input checked="" type="checkbox"/> 無	
破損・欠品箇所			
その他

年式相応の錆傷有				
車庫在庫地				
東部支店 / 厚木車両センター 神奈川県厚木市				
社内記入欄				
R8.3.19				R8.3.19
