管理番号	初年度登録年月	車名/通称名	シャシ型式/車台番号	最大積載量	形状
25353	平成29年9月	いすゞ エルフ	TPG-NMR85AN NMR85-703****	2,000kg	塵芥車

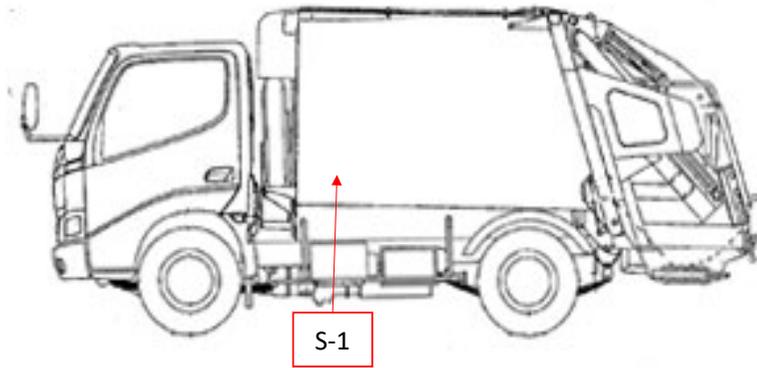
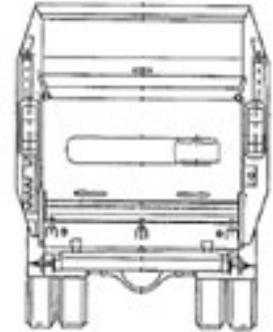
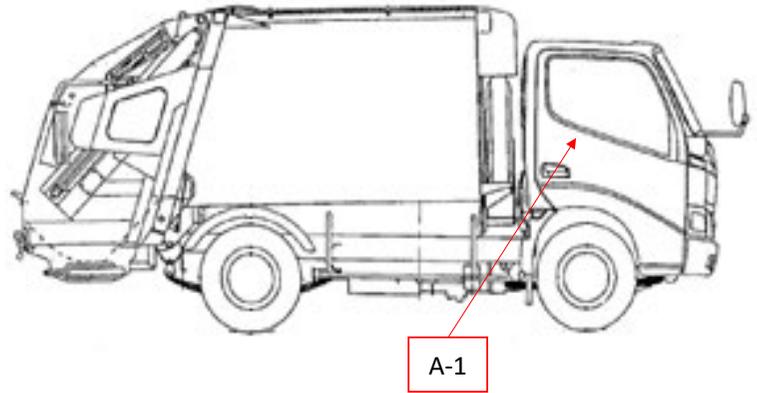
外装状態

ダメージ数

1	ダメージ小	0~10cm
2	ダメージ中	10~20cm
3	ダメージ大	20~30cm

外装特記事項

助手席側スライドドア	
車両在庫地	東部支店 / 厚木車両センター 神奈川県厚木市
社内記入欄	作成者
R8.3.23	R8.3.23
