管理番号	初年度登録年月	車名/通称名	シャシ型式/車台番号	最大積載量	形状
25401	令和3年3月	いすゞ エルフ	2RG-NPR88AN NPR88-701****	3,000kg	バン

外装状態

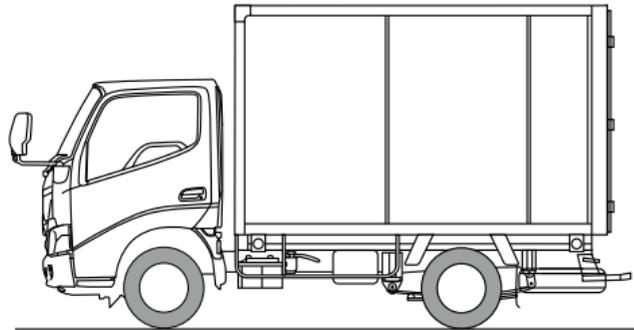
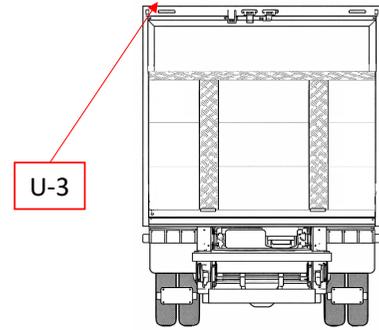
外装チェック記号

A	擦傷
B	要板金
C	腐食
S	錆
U	凹凸曲
W	波
H	穴

ダメージ数

1	ダメージ小	0~10cm
2	ダメージ中	10~20cm
3	ダメージ大	20~30cm

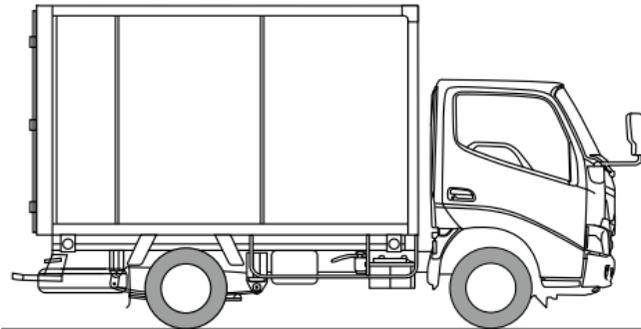
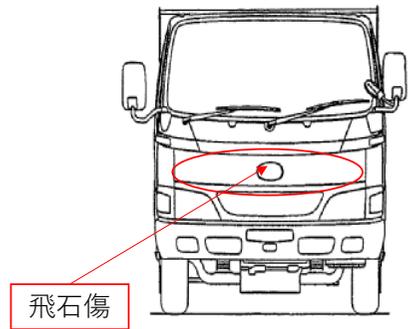
外装

フロントガラス状態	<input type="checkbox"/> 良好	<input checked="" type="checkbox"/> 飛石	<input type="checkbox"/> 要交換
L ガラス詳細	<input checked="" type="checkbox"/> 点キズ	<input type="checkbox"/> ビ	<input type="checkbox"/> リペア可
キャブ修復層	<input type="checkbox"/> 有	<input checked="" type="checkbox"/> 無	
シャーシ修復層	<input type="checkbox"/> 有	<input checked="" type="checkbox"/> 無	
シャーシ 錆	<input checked="" type="checkbox"/> 有	<input type="checkbox"/> 無	
破損	<input type="checkbox"/> 有	<input checked="" type="checkbox"/> 無	
欠品	<input type="checkbox"/> 有	<input checked="" type="checkbox"/> 無	
破損・欠品箇所	左サイドミラーカバー		
その他
