管理番号	初年度登録年月	車名/通称名	シャシ型式/車台番号	最大積載量	形状
25400	平成29年8月	三菱 キャンター	TPG-FEB90 FEB90-55****	2,950kg	塵芥車・プレス式

外装状態

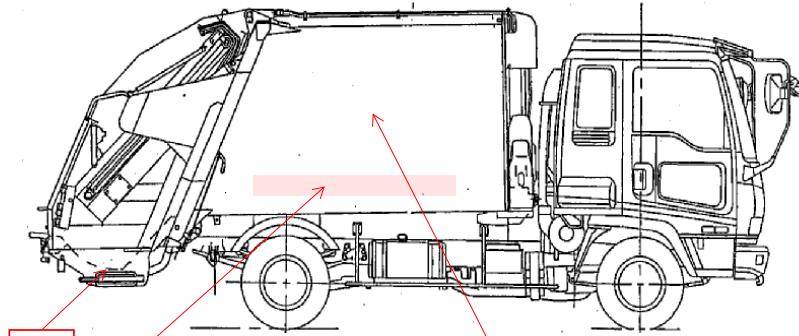
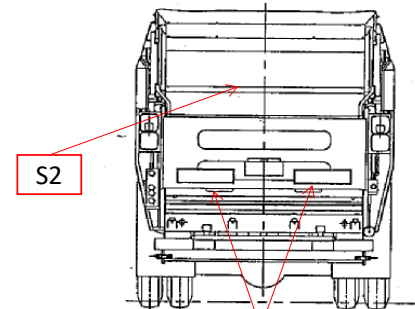
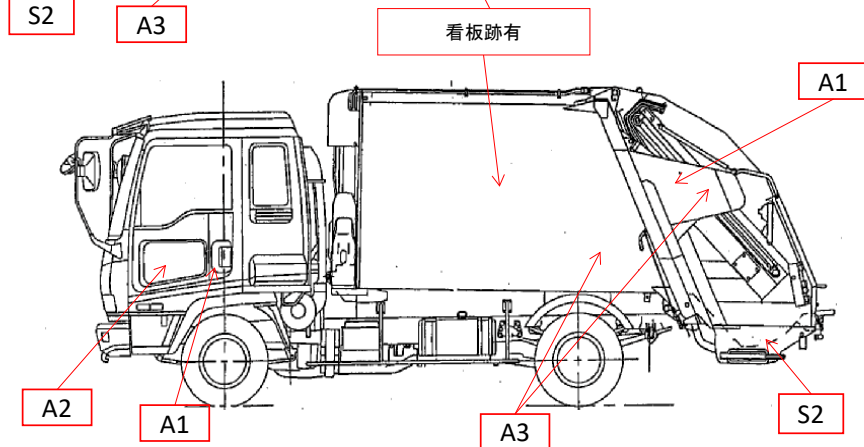
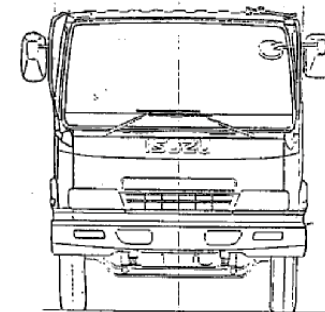
* ボデーサイド左右に看板剥がし跡あり					
* 左ブレーキランプレンズ割れ * 後部左側スイッチボックス割れ					
* 全体的に色褪せ					
車種在庫地		東部支店/厚木車両センター 神奈川県厚木市			
社内記入欄					
R8.4.15				R8.4.15	R8.4.14
