管理番号	初年度登録年月	車名/通称名	シャシ型式/車台番号	最大積載量	形状
26017	平成28年3月	三菱 ファイター	TKG-FK71F FK71F-59****	3,400kg	平ボディ

外装状態

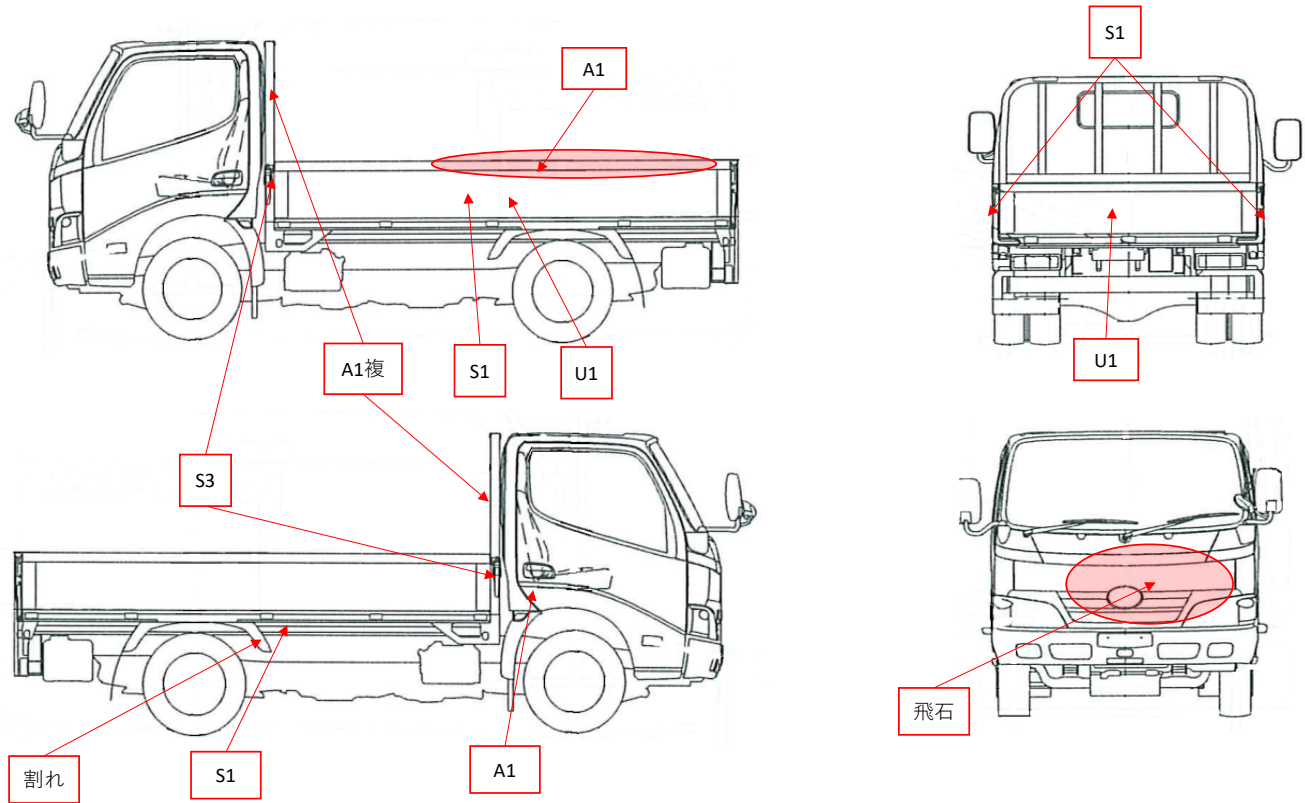
外装

フロントガラス状態	<input checked="" type="checkbox"/> 良好	<input type="checkbox"/> 飛石	<input type="checkbox"/> 要交換
L ガラス詳細	<input type="checkbox"/> 点キス	<input type="checkbox"/> ビ	<input type="checkbox"/> リペア可
キャブ修復層	<input type="checkbox"/> 有	<input checked="" type="checkbox"/> 無	
シャーシ修復層	<input type="checkbox"/> 有	<input checked="" type="checkbox"/> 無	
シャーシ 錆	<input checked="" type="checkbox"/> 有	<input type="checkbox"/> 無	
破損	<input type="checkbox"/> 有	<input checked="" type="checkbox"/> 無	
欠品	<input type="checkbox"/> 有	<input checked="" type="checkbox"/> 無	
破損・欠品箇所			
その他

外装特記事項

使用による錆傷有					
車両在庫地					
西部支店/ボーアイセンター 兵庫県神戸市					
社内記入欄					
R8.4.23				R8.4.21	R8.4.21
