管理番号	初年度登録年月	車名/通称名	シャシ型式/車台番号	最大積載量	形状
26016	平成25年1月	日野 プロフィア	QKG-FR1EXBA FR1EXB-1****	14,300kg	粉粒体運搬車 エアスライド式

外装状態

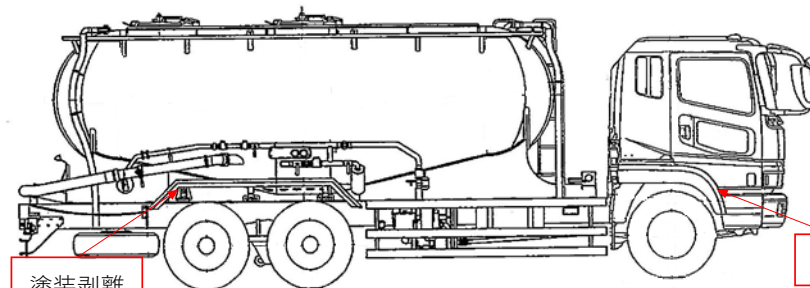
塗装剥離

U-3

Fバンパー右端カバー欠損、右サイドバンパーコーナー欠損 リアバンパー両端カバー欠損				
車庫在庫地				
東部支店/厚木車両センター 神奈川県厚木市				
社内記入欄		作成者		
R8.5.11				R8.5.11
