株式会社 エフ・イ・オート

管理番号	初年度登録年月	車名/通称名	シャシ型式/車台番号	最大積載量	形状
26020	平成29年10月	いすゞ エルフ	TKG-NPR85YN NPR85Y-701****	3,100kg	塵芥車

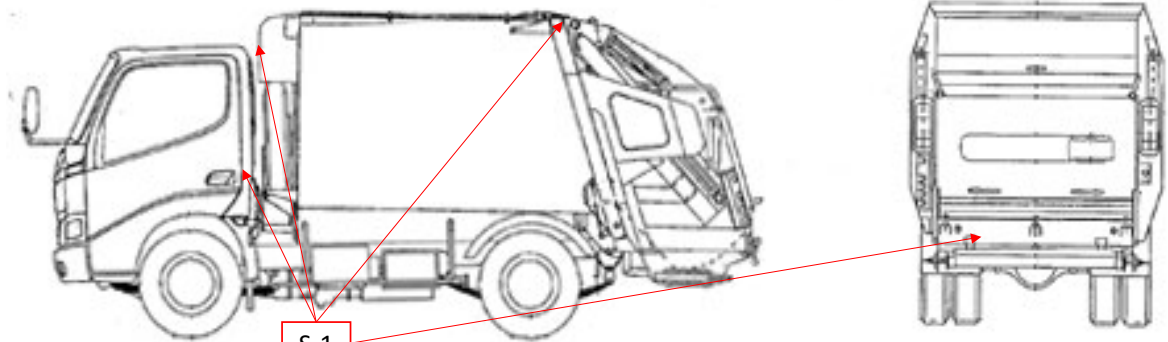
外装状態

経年使用による錆・傷有				
車両在庫地				
西部支店/ポーアイセンター 兵庫県神戸市				
社内記入欄		作成者		
R8.6.17			R8.6.16	R8.6.16

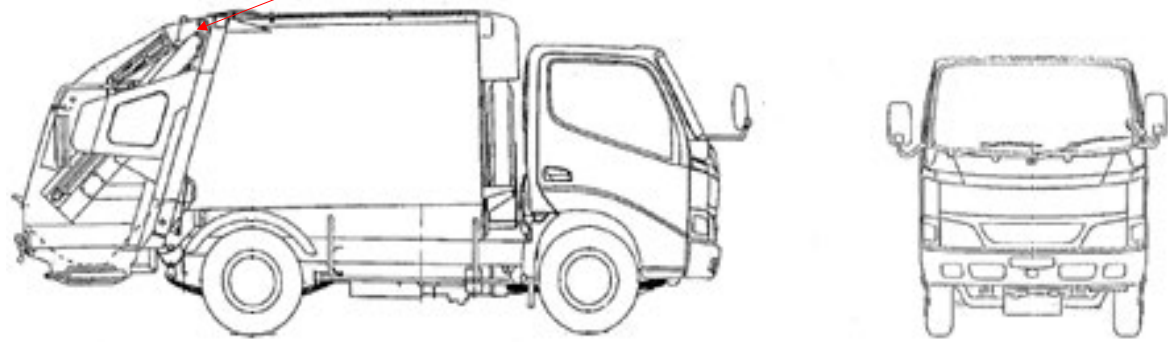
フロントガラス状態	<input type="checkbox"/> 良好	<input checked="" type="checkbox"/> 飛石	<input type="checkbox"/> 要交換
L ガラス詳細	<input checked="" type="checkbox"/> 点キズ	<input type="checkbox"/> ビ	<input type="checkbox"/> リペア可
キャブ修復暦	<input type="checkbox"/> 有	<input checked="" type="checkbox"/> 無	
シャーシ修復暦	<input type="checkbox"/> 有	<input checked="" type="checkbox"/> 無	
シャーシ 錆	<input checked="" type="checkbox"/> 有	<input type="checkbox"/> 無	
破損	<input type="checkbox"/> 有	<input checked="" type="checkbox"/> 無	
欠品	<input type="checkbox"/> 有	<input checked="" type="checkbox"/> 無	
破損・欠品箇所			
その他
