株式会社 エフ･イ･オート

管理番号	初年度登録年月	車　名／通称名	シャシ型式／車台番号	最大積載量	形　状
24043	平成25年6月	日野 プロフィア	QKG-FR1AXBG FR1AXB-1****	14,800kg	粉粒体運搬車 ｴｱｽﾗｲﾄﾞ式

24043

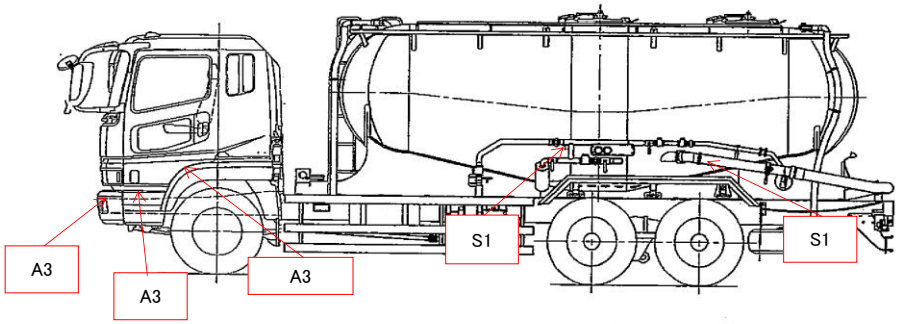
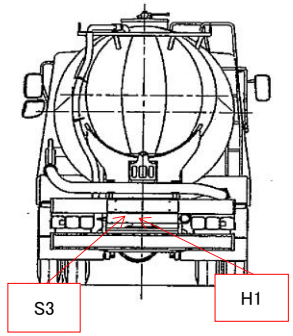
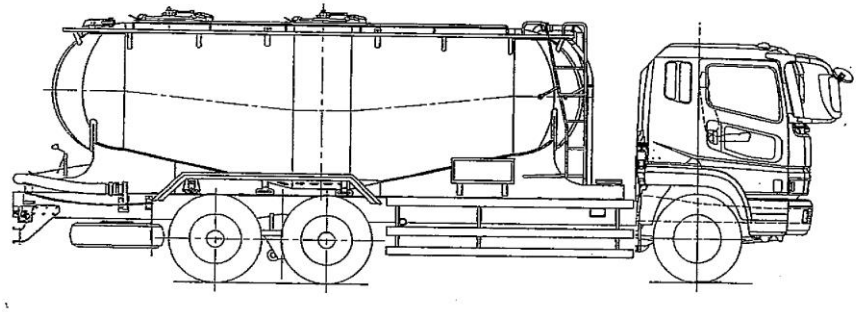
外装状態

･フロントガラス点傷多数　･リヤシャーシ錆有
