株式会社 エフ･イ･オート

管理番号	初年度登録年月	車　名／通称名	シャシ型式／車台番号	最大積載量	形　状
21010	令和3年3月	いすゞ フォワード	2RG-FRR90S2 FRR90-716****	1,750kg	塵芥車

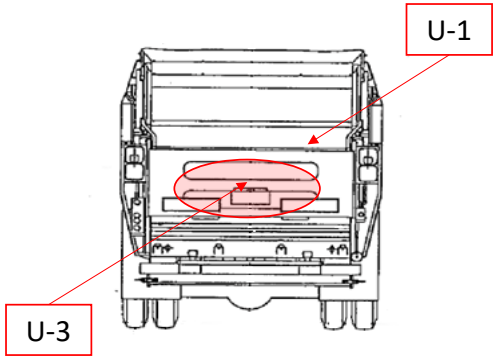
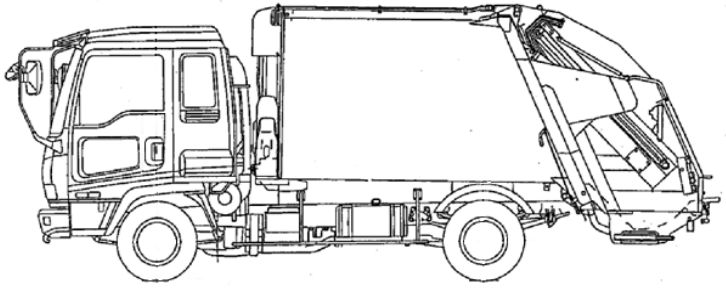
外装状態

細かな傷有
