株式会社 エフ･イ･オート

管理番号	初年度登録年月	車　名／通称名	シャシ型式／車台番号	最大積載量	形　状
19172	令和1年8月	日野 レンジャー	2KG-FC2ABA FC2AB-11****	1,450kg	塵芥車

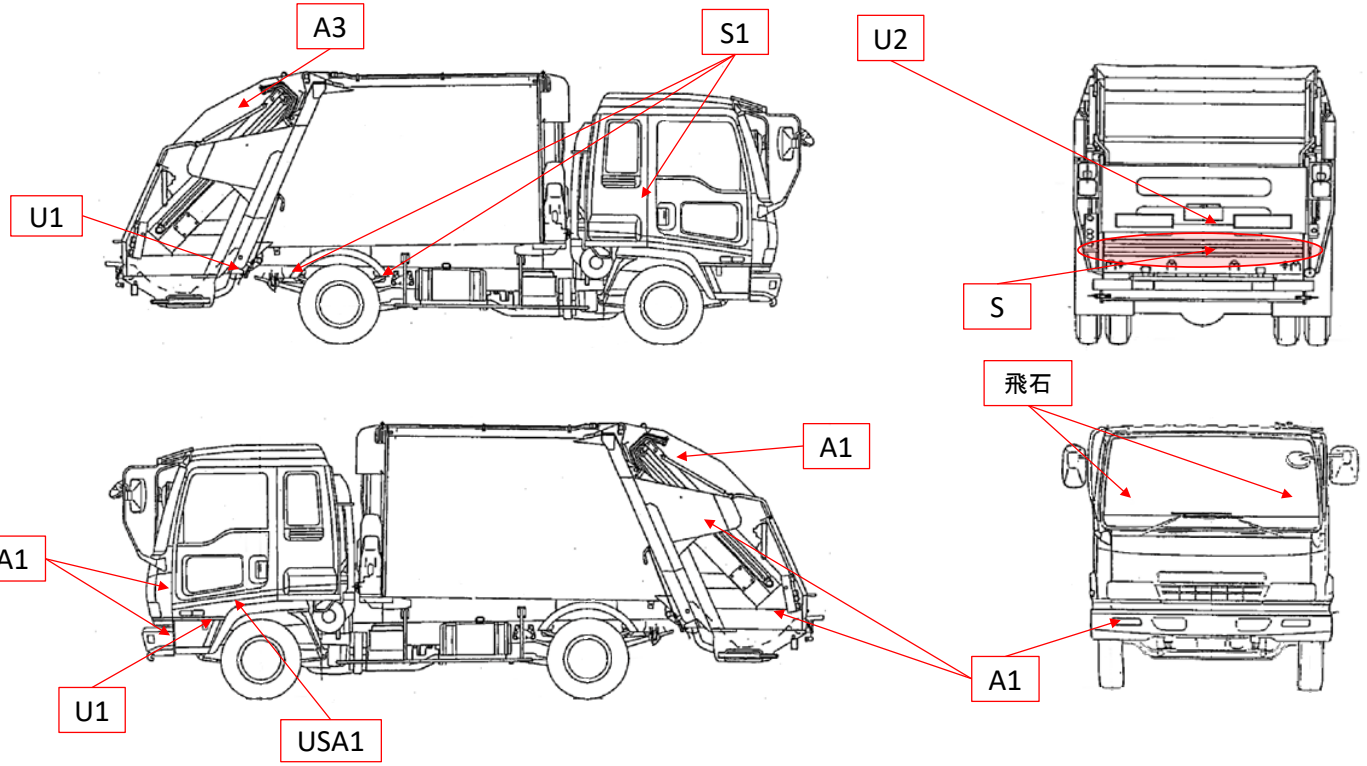
外装状態

使用による錆傷有
