株式会社 エフ･イ･オート

| 管理番号 | 初年度登録年月 | 車　名／通称名 | シャシ型式／車台番号 | 最大積載量 | 形　状 |
|---|---|---|---|---|---|
| 26141 | 平成30年3月 | 日野<br>デュトロ | TKG-XZU600X<br>XZU600-001**** | 2,000kg | 塵芥車 |

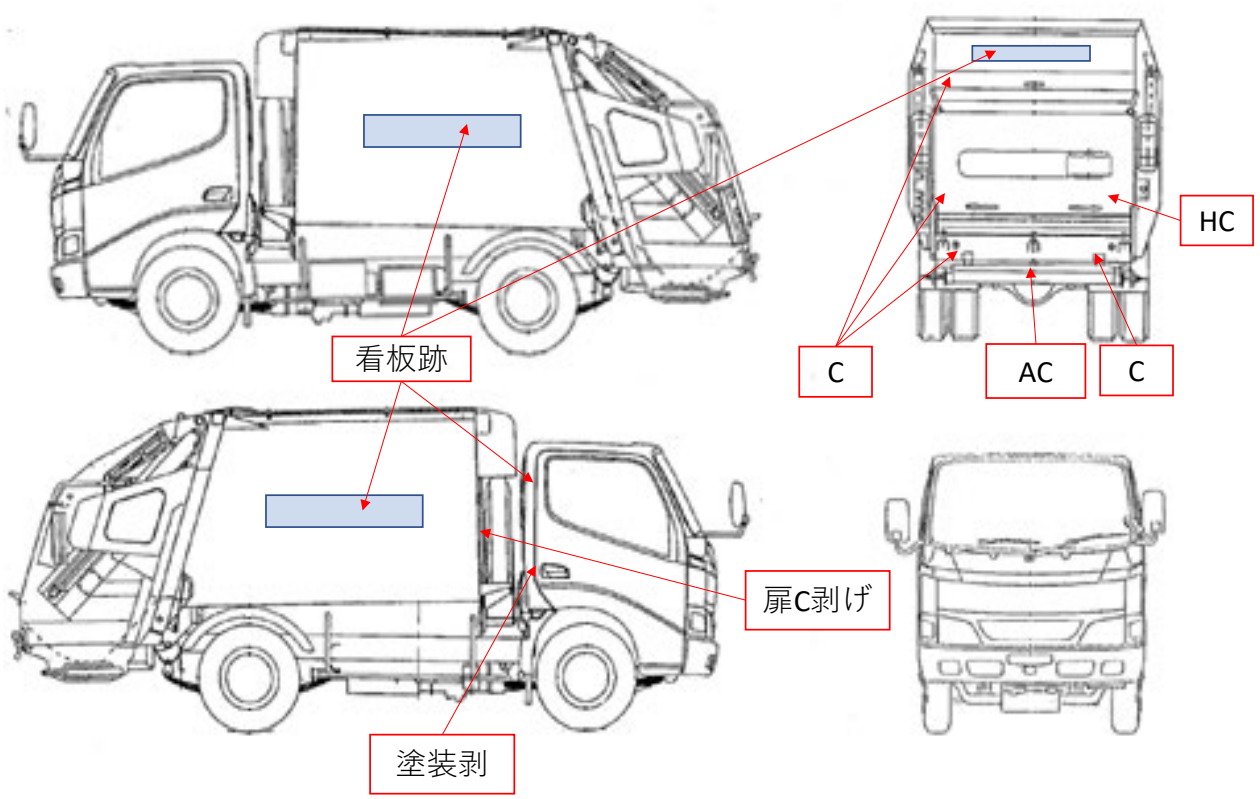
**外装特記事項**

助手席スライドドア
