株式会社 エフ･イ･オート

管理番号	初年度登録年月	車　名／通称名	シャシ型式／車台番号	最大積載量	形　状
26170	平成26年2月	UDトラックス クオン	QDG-CD5YL CD5YL-2****	12,200kg	粉粒体運搬車 ｴｱｽﾗｲﾄﾞ式

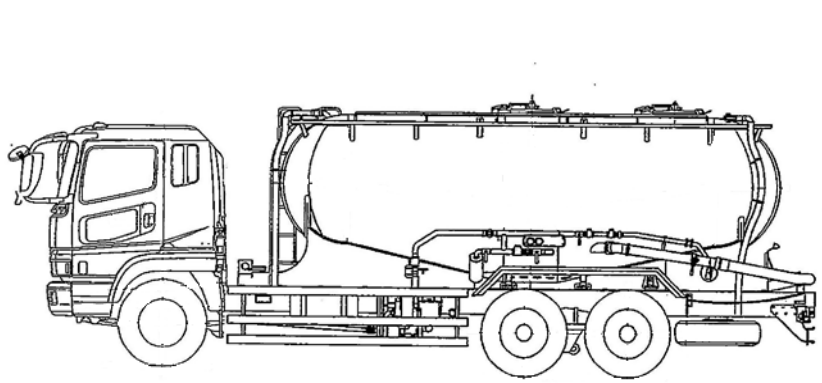
フロントガラス状態	□ 良好　☑ 飛石　□ 要交換
└ ガラス詳細	☑ 点ｷｽﾞ　☑ ﾋﾋﾞ　□ ﾘﾍﾟｱ可
キャブ修復暦	□ 有　☑ 無
シャーシ修復暦	□ 有　☑ 無
シャーシ　錆	☑ 有　□ 無
破損	☑ 有　□ 無
欠品	□ 有　□ 無
破損･欠品箇所	右図※1
その他

Fバンパー･Fパネル飛石跡(複数)
