株式会社 エフ･イ･オート

管理番号	初年度登録年月	車　名／通称名	シャシ型式／車台番号	最大積載量	形　状
19350	令和1年12月	いすゞ フォワード	2RG-FRR90S2 FRR90-714****	3,650kg	フックロール

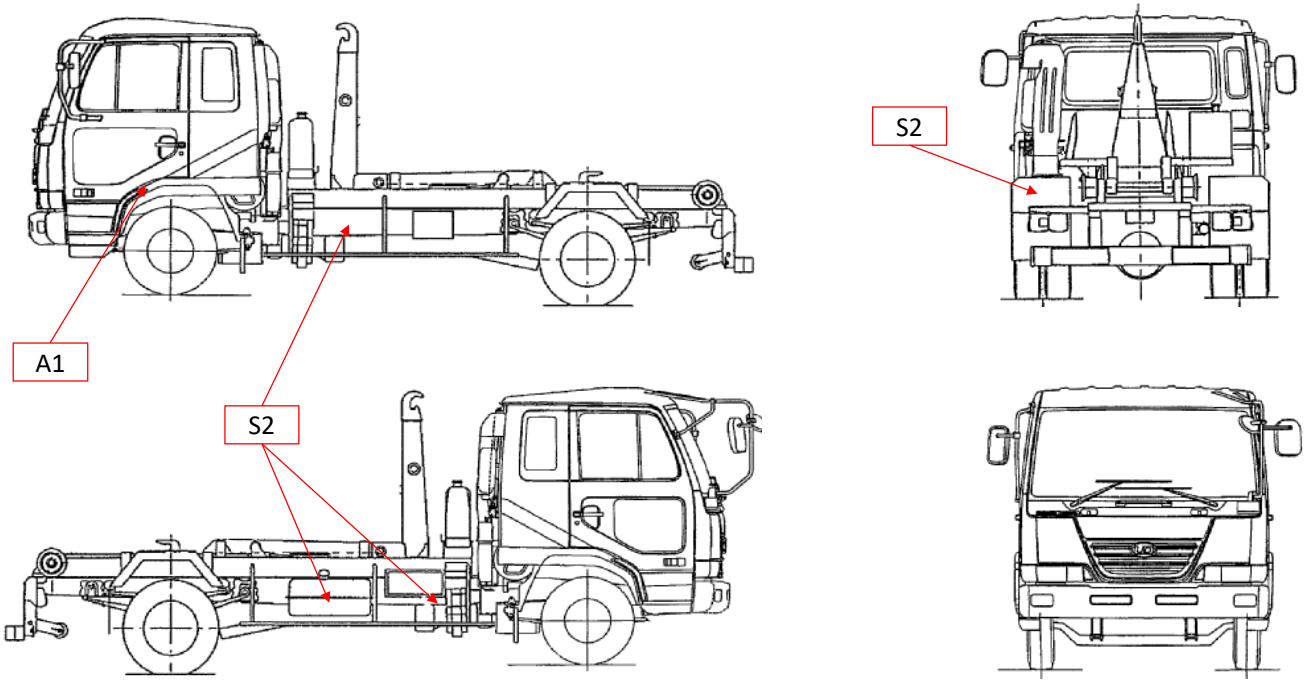
使用による錆傷有
