株式会社 エフ･イ･オート

管理番号	初年度登録年月	車　名／通称名	シャシ型式／車台番号	最大積載量	形　状
25391	令和2年10月	UDトラックス クオン	2PG-CD5CA JNCMB02C0LU05****	13,000kg	冷蔵冷凍車

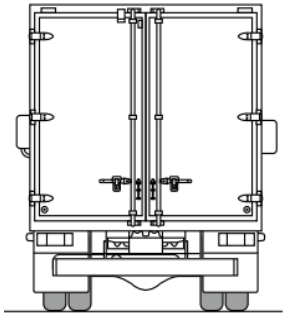
外装チェック記号

小傷あり

看板剥がし跡傷有
